리본카 품질 점검 결과 리포트

AR2606-05232240

302나9388 디 올뉴그랜저 가솔린 2.5 익스클루시브

점검일 : 2026-05-27

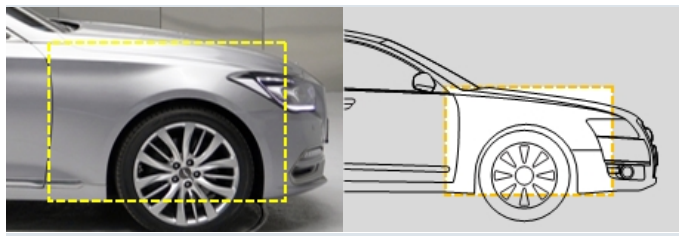
조수석 앞 펜더

진단결과 고지항목 (미세붓터치)
