리본카 품질 점검 결과 리포트

AR2606-01101440

04보6856 신형 싼타페 R2.0 2WD 프레스티지

점검일 : 2026-05-29

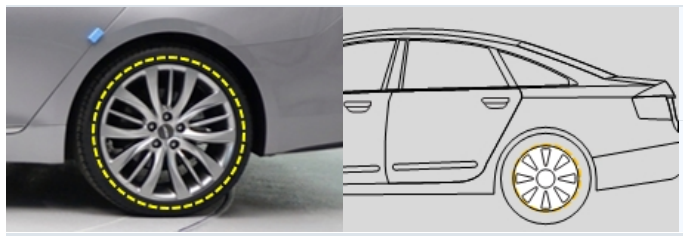
운전석 뒤 휠

진단결과 고지항목 (스크래치가 있습니다.)
