리본카 품질 점검 결과 리포트

AR2606-05232520

163두8789 신형 QM6 2.0 LPe RE

점검일 : 2026-05-27

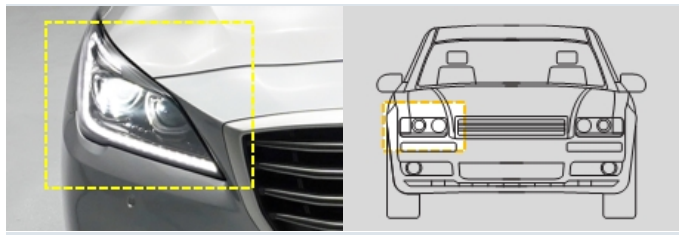
조수석 전조등

진단결과 양호

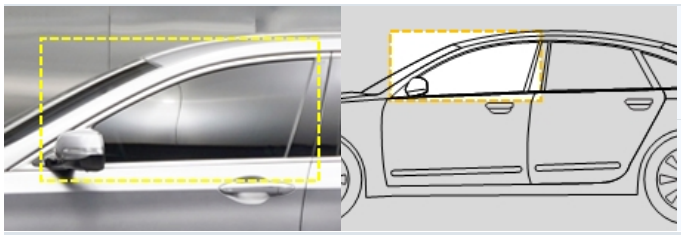
운전석 앞 도어 유리

진단결과 양호

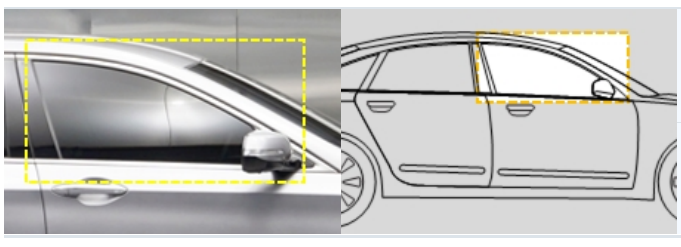
조수석 앞 도어 유리

진단결과 양호

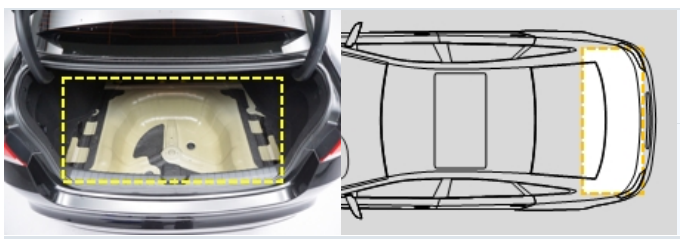
트렁크 플로어 패널

진단결과 양호

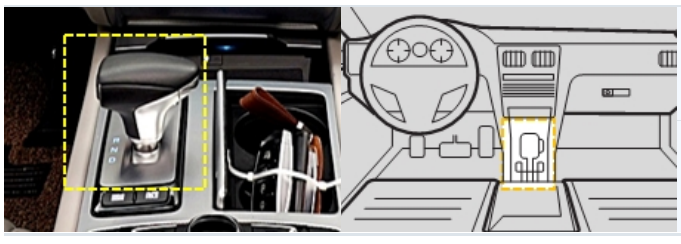
기어노브

진단결과 양호

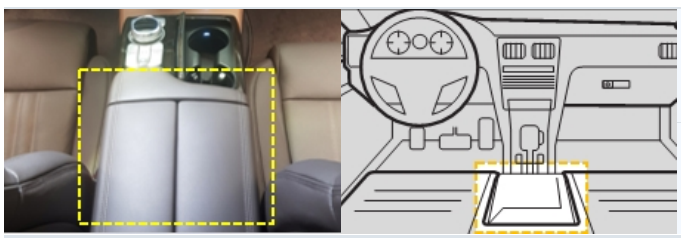
센터 콘솔

진단결과 양호
