리본카 품질 점검 결과 리포트

AR2607-22165640

211러4624 벤츠 E클래스(5세대) E350 4매틱 아방가르드

점검일 : 2026-07-10

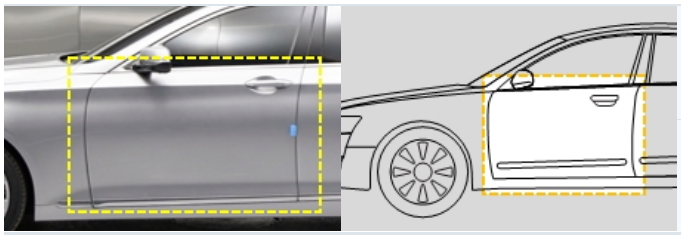
운전석 앞 도어(외부)

진단결과 양호

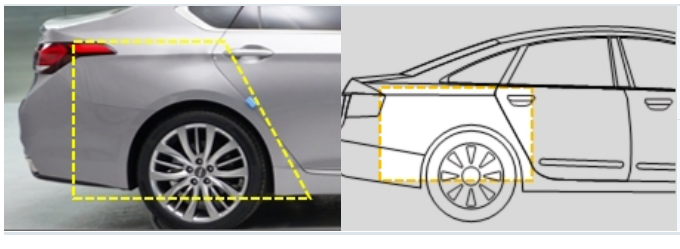
조수석 뒤 펜더

진단결과 양호

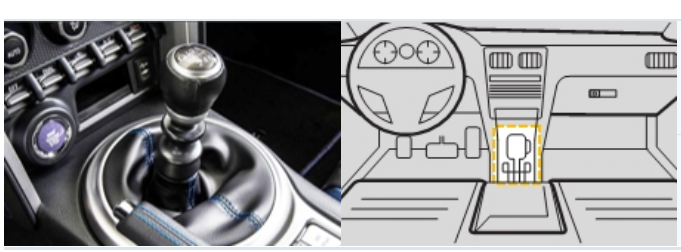
수동변속기_기어 변속장치

진단결과 이 차량에는 해당 사항 없음

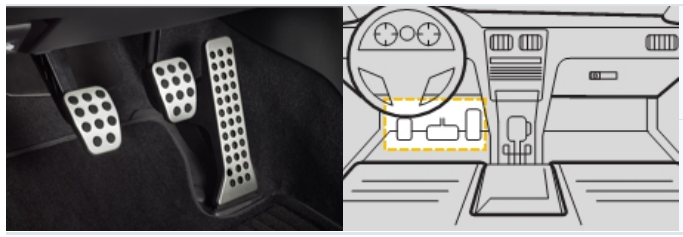
클러치 어셈블리

진단결과 이 차량에는 해당 사항 없음

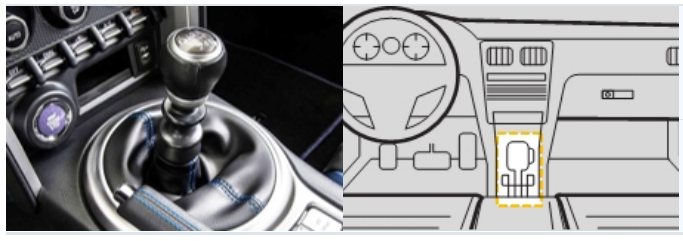
수동변속기 작동 상태 (공회전)

진단결과 이 차량에는 해당 사항 없음
