리본카 품질 점검 결과 리포트

AR2606-04134230

16조6220 코나 1.6 가솔린 2WD 모던 팝

점검일 : 2026-06-02

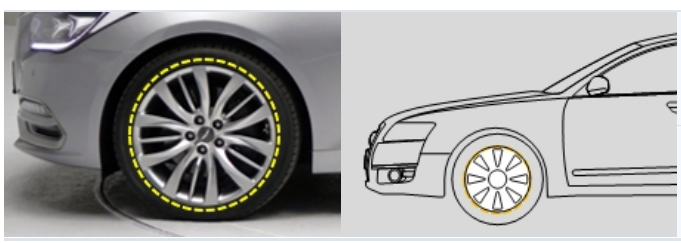
운전석 앞 휠

진단결과 **고지항목** (스크래치가 있습니다.)

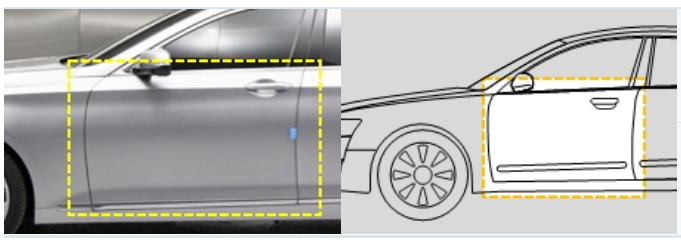
운전석 앞 도어(외부)

진단결과 **고지항목** (찍힌 자국이 있습니다.)

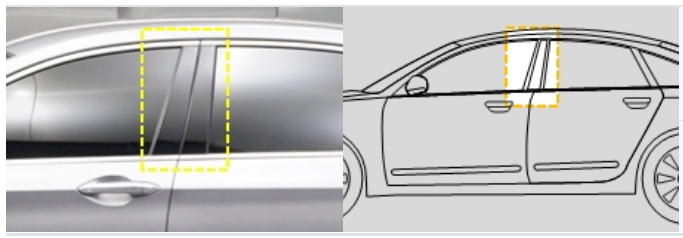
운전석 B 필러(외부)

진단결과 **고지항목** (찍힌 자국이 있습니다.)

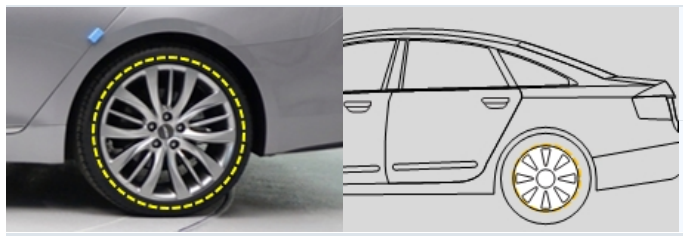
운전석 뒤 휠

진단결과 **고지항목** (스크래치가 있습니다.)

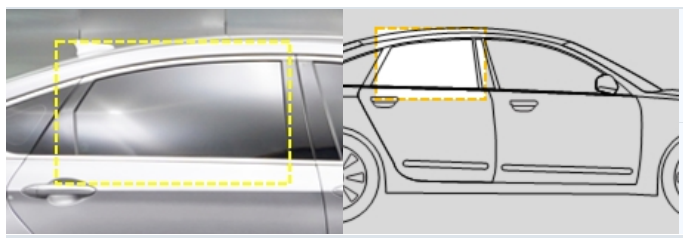
조수석 뒤 도어 유리

진단결과 양호

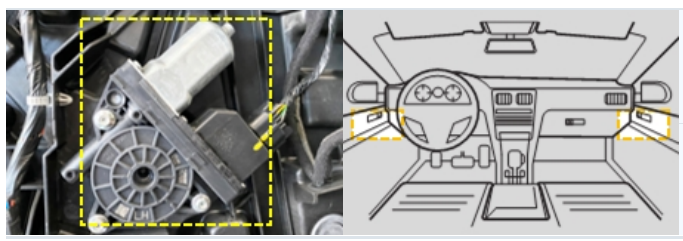
윈도우 모터

진단결과 양호

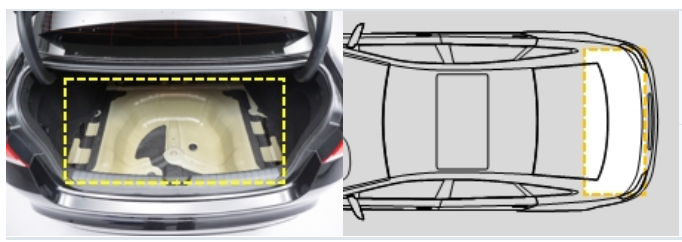
트렁크 플로어 패널

진단결과 양호

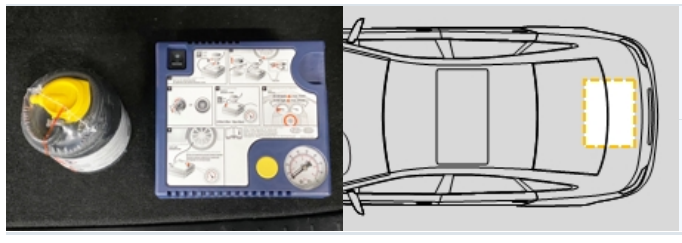
타이어 리페어 키트

진단결과 양호

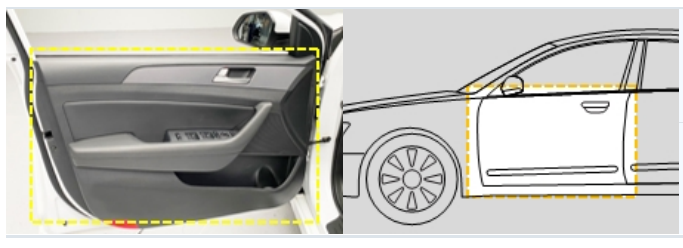
운전석 앞 도어(실내)

진단결과 고지항목 (찍힌 자국이 있습니다.)

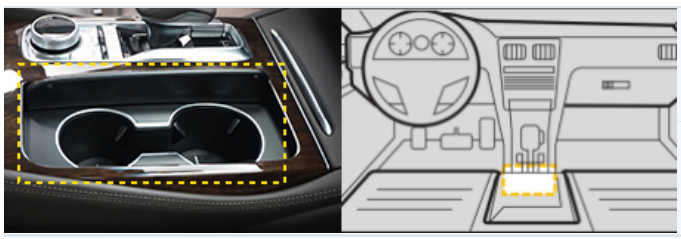
컵홀더 트레이

진단결과 양호

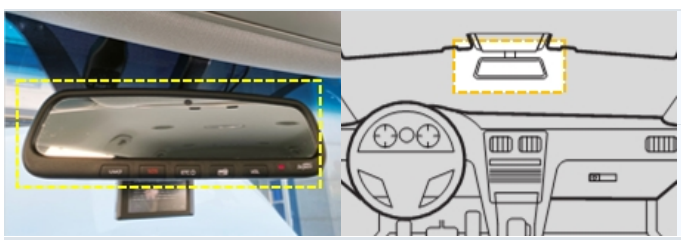
룸미러

진단결과 양호

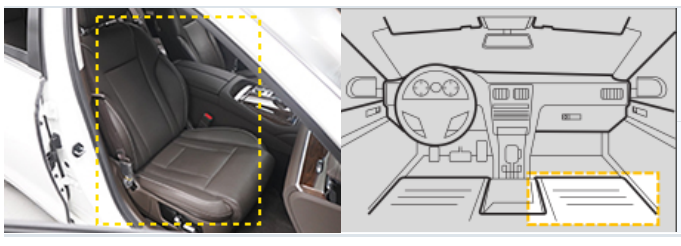
조수석 1열 시트(외관 상태)

진단결과 양호

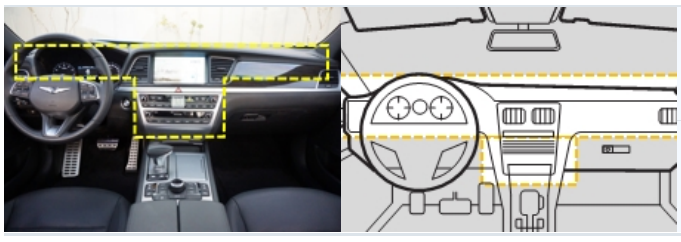
크래시패드

진단결과 양호

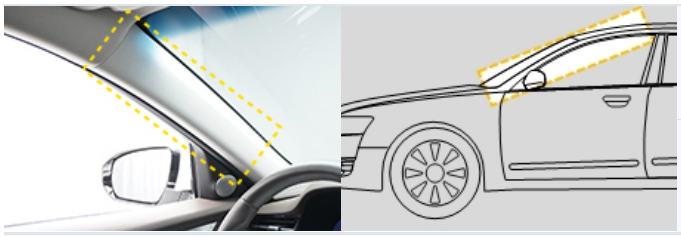
운전석 A 필러(실내)

진단결과 양호

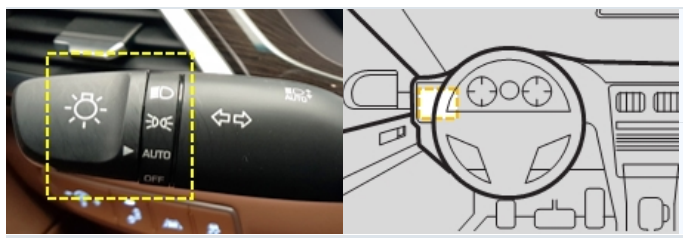
오토 라이트

진단결과 양호
