리본카 품질 점검 결과 리포트

AR2605-27103721

174호2118 디 올뉴니로 1.6 HEV 프레스티지

점검일 : 2026-05-26

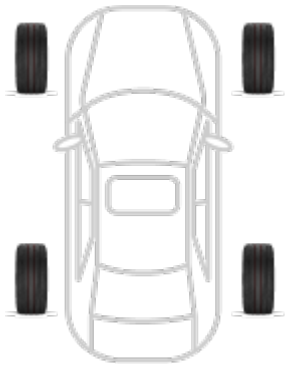
운전석 앞타이어
트레드 깊이 : 4.6mm
제조일 : 2024년 08주차
브레이크패드 : 9.00mm

조수석 앞타이어
트레드 깊이 : 4.5mm
제조일 : 2024년 08주차
브레이크패드 : 9.00mm

운전석 뒤타이어
트레드 깊이 : 6.4mm
제조일 : 2034년 34주차
브레이크패드 : 8.00mm

조수석 뒤타이어
트레드 깊이 : 6.3mm
제조일 : 2024년 34주차
브레이크패드 : 8.00mm

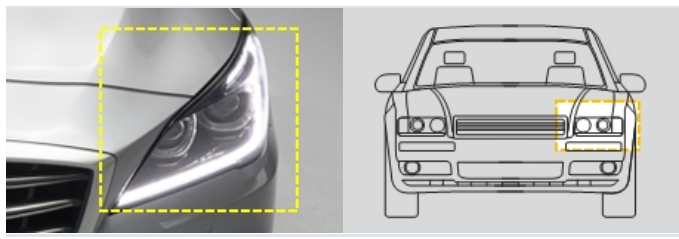
운전석 주간주행등

진단결과 **고지항목** (변색된 부위가 있습니다.)

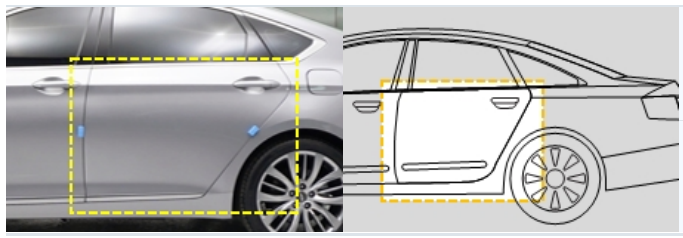
운전석 뒤 도어(외부)

진단결과 **고지항목** (스크래치가 있습니다.)

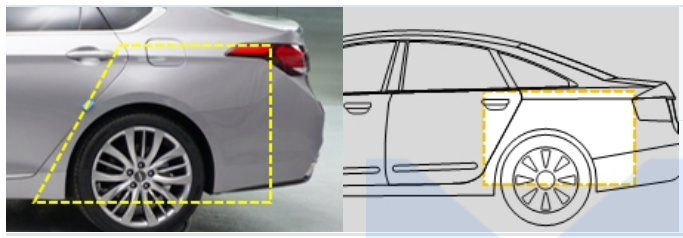
운전석 뒤 펜더

진단결과 고지항목 (스크래치가 있습니다.)

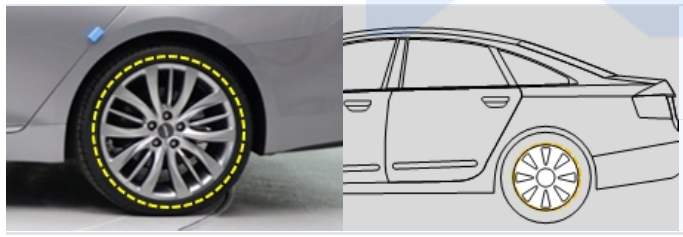
운전석 뒤 휠

진단결과 고지항목 (스크래치가 있습니다.)

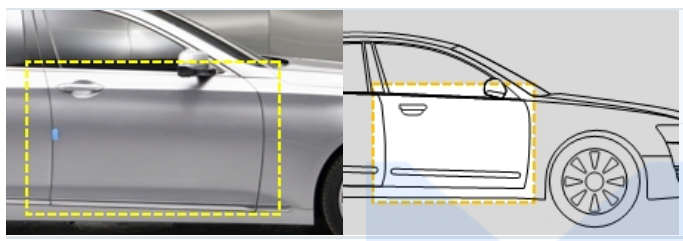
조수석 앞 도어(외부)

진단결과 고지항목 (스크래치가 있습니다.)
