리본카 품질 점검 결과 리포트

AR2606-01110313

168오1577 K7 프리미어 2.5 GDi 노블레스

점검일 : 2026-05-29

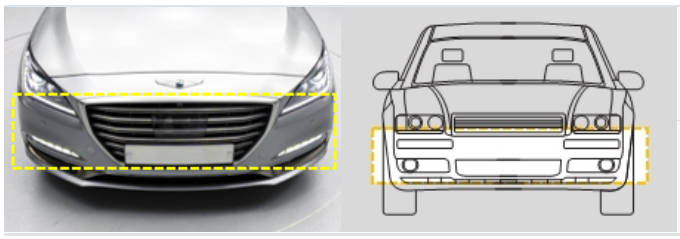
앞 범퍼

진단결과 고지항목 (미세한 상처가 있습니다.)

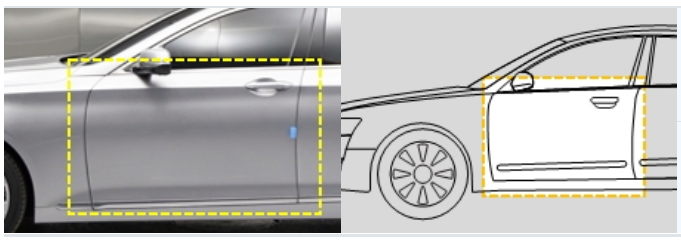
운전석 앞 도어(외부)

진단결과 **고지항목** (상처가 있습니다.)

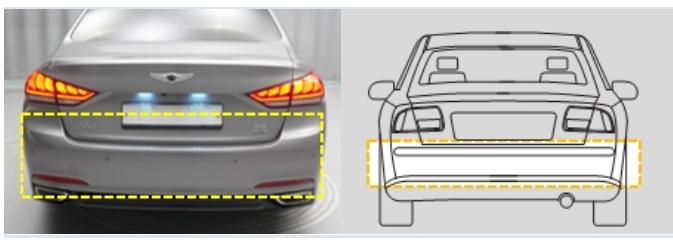
뒤 범퍼

진단결과 고지항목 (상처가 있습니다.)

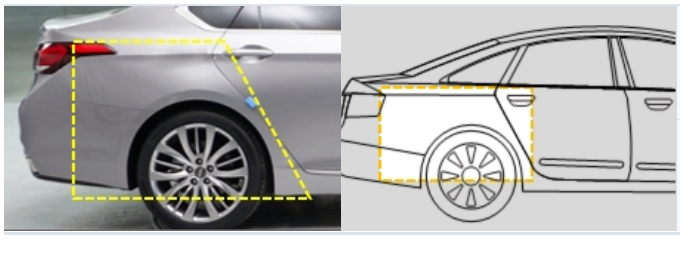
조수석 뒤 펜더

진단결과 양호

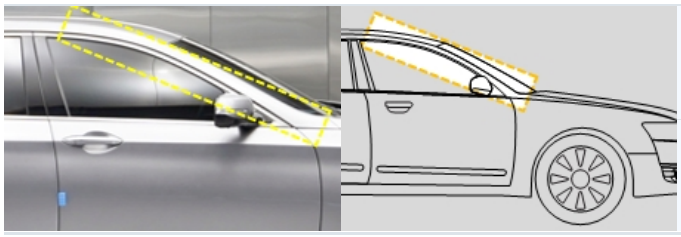
조수석 A 필러(외부)

진단결과 양호

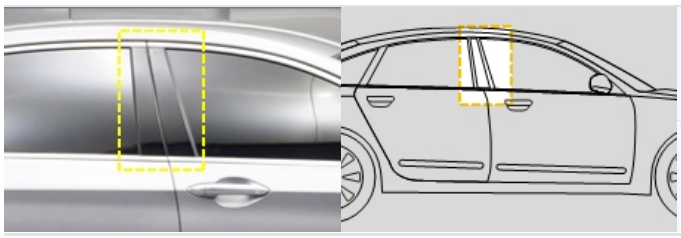
조수석 B 필러(외부)

진단결과 양호

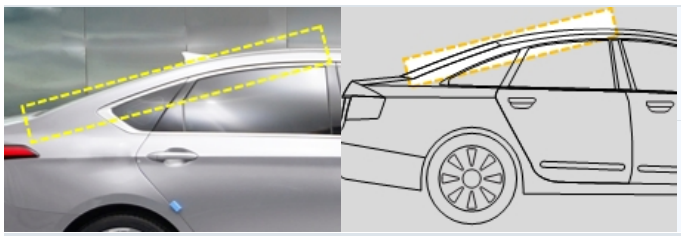
조수석 C 필러(외부)

진단결과 양호

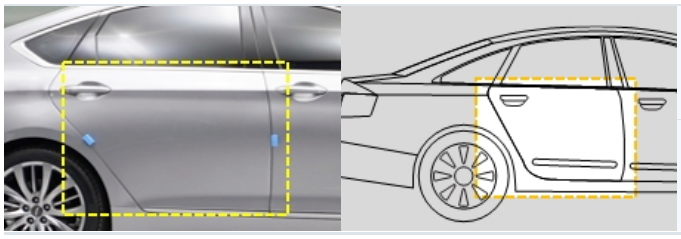
조수석 뒤 도어(외부)

진단결과 양호

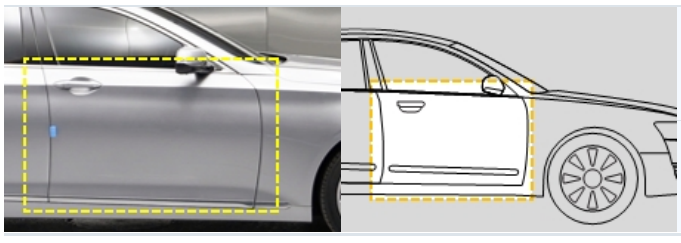
조수석 앞 도어(외부)

진단결과 **고지항목** (붓터치가 있습니다.)

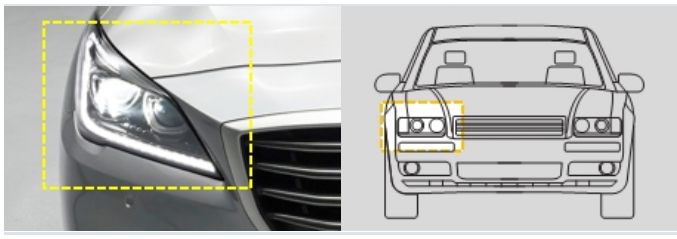
조수석 전조등

진단결과 양호

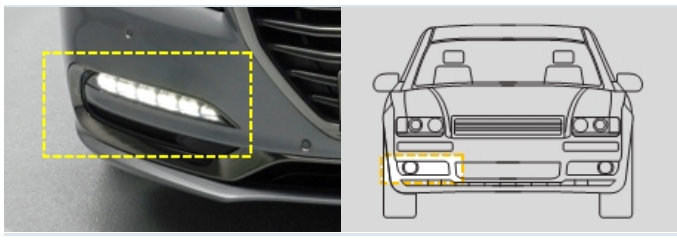
조수석 안개등

진단결과 양호

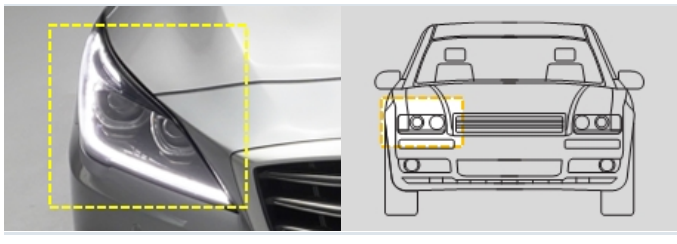
조수석 주간주행등

진단결과 양호

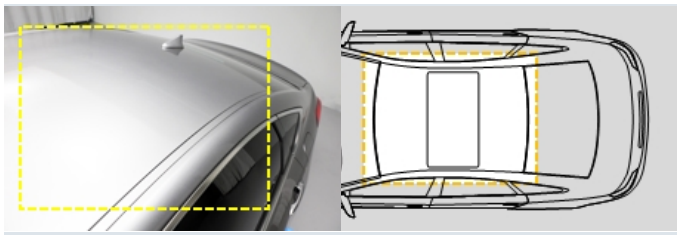
루프

진단결과 양호

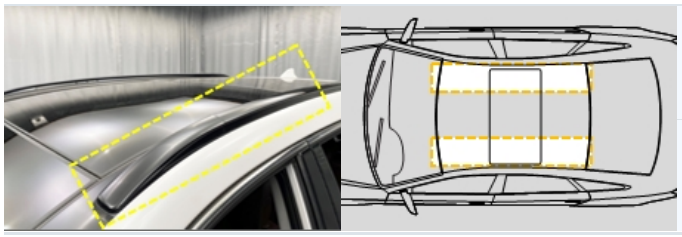
루프랙

진단결과 양호

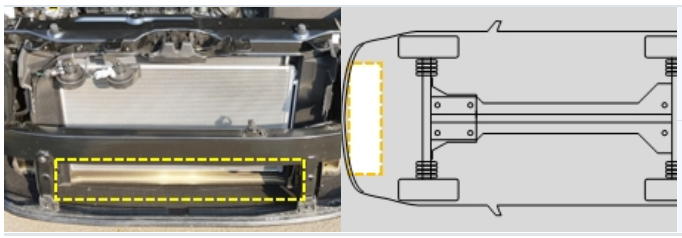
앞 패널

진단결과 양호

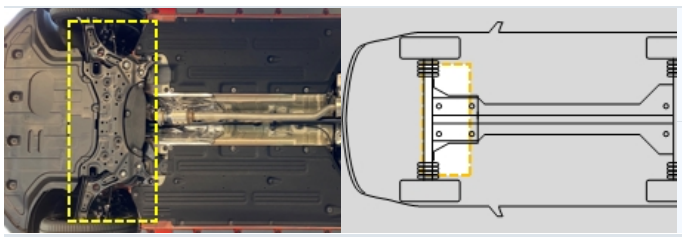
앞 크로스 멤버

진단결과 양호

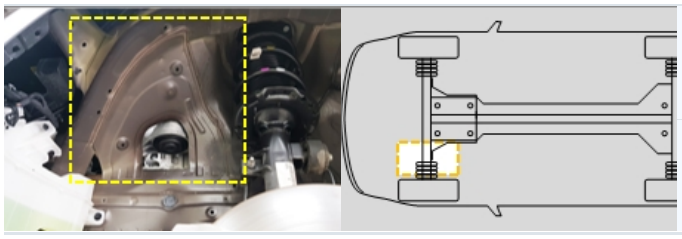
운전석 앞 인사이드 패널

진단결과 양호

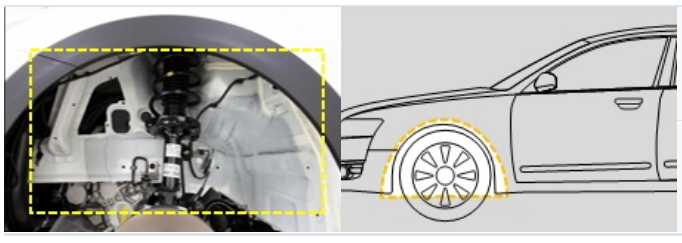
운전석 앞 휠 하우스

진단결과 양호

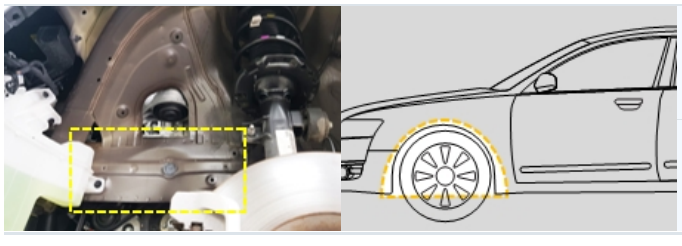
운전석 앞 사이드 멤버

진단결과 양호

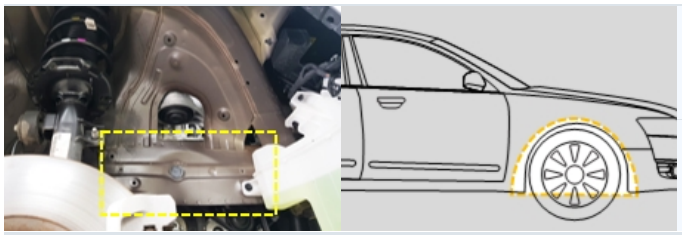
조수석 앞 사이드 멤버

진단결과 양호

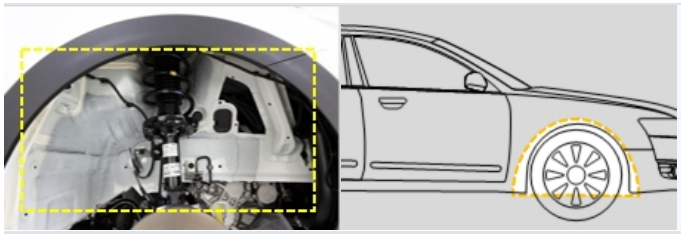
조수석 앞 휠 하우스

진단결과 양호

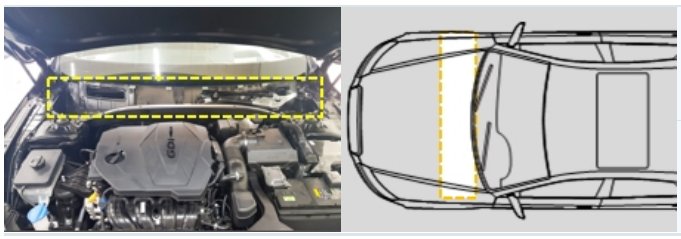
카울 패널 (대시보드)

진단결과 양호

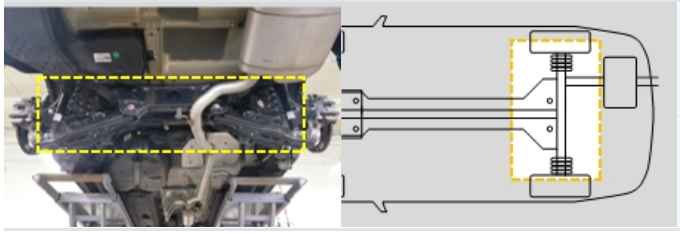
뒤 크로스 멤버

진단결과 양호

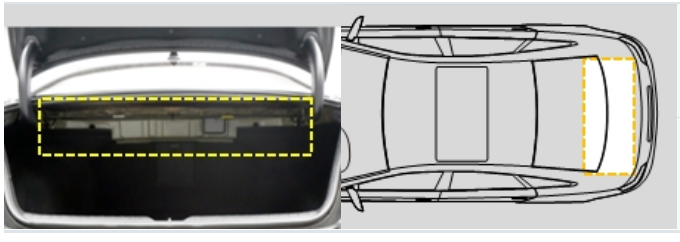
리어 패키지 트레이

진단결과 양호

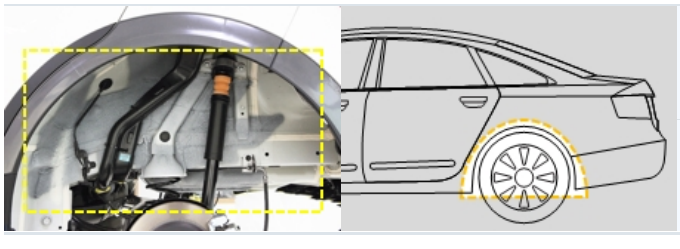
운전석 뒤 휠 하우스

진단결과 양호

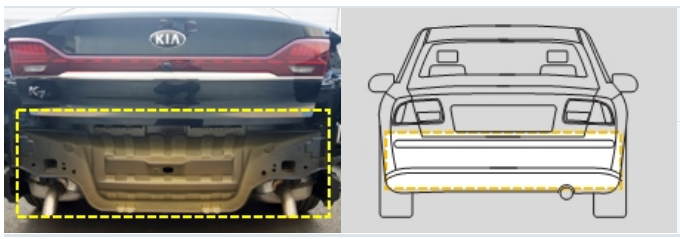
뒤 패널

진단결과 양호

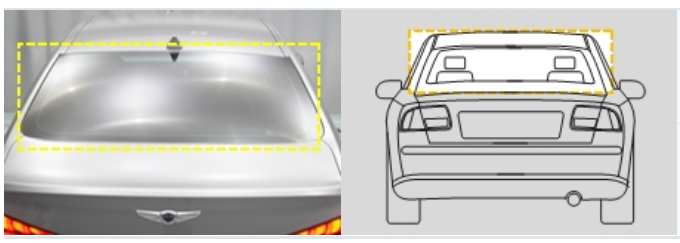
뒤 유리

진단결과 양호

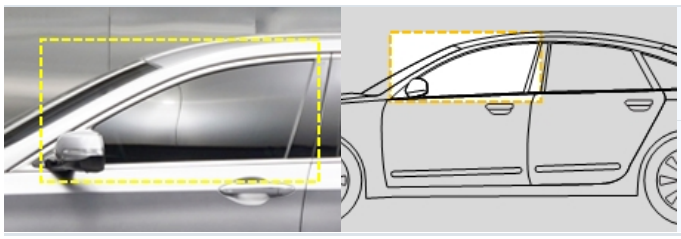
운전석 앞 도어 유리

진단결과 양호

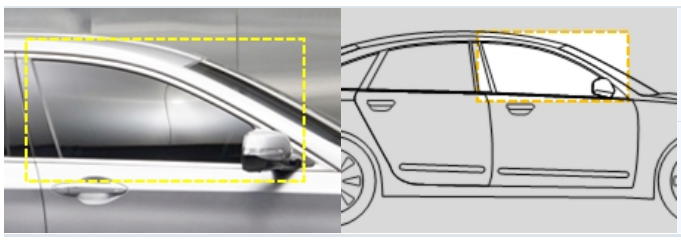
조수석 앞 도어 유리

진단결과 양호

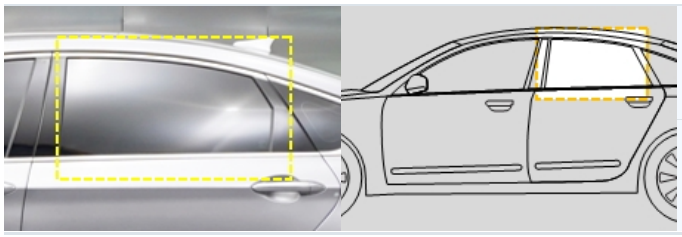
운전석 뒤 도어 유리

진단결과 양호

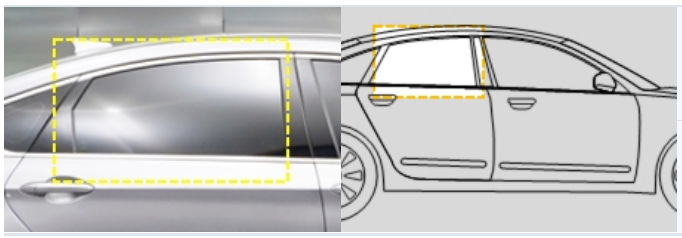
조수석 뒤 도어 유리

진단결과 양호

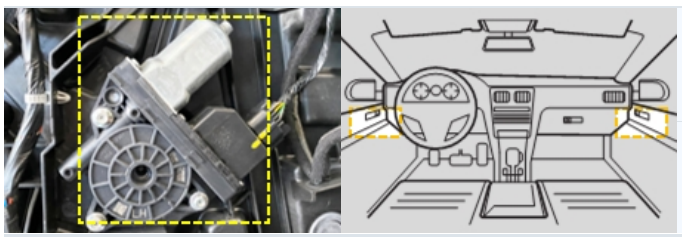
윈도우 모터

진단결과 양호

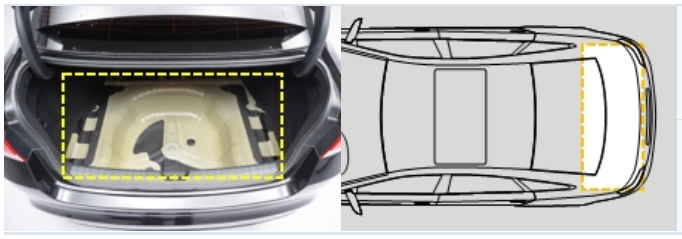
트렁크 플로어 패널

진단결과 양호

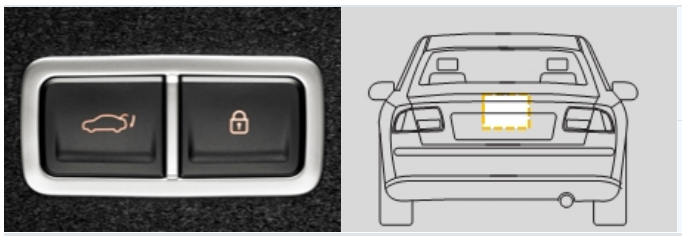
전동트렁크

진단결과 양호

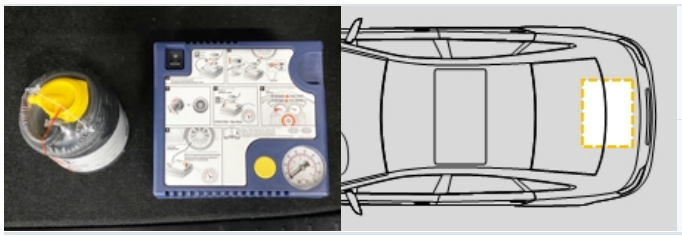
타이어 리페어 키트

진단결과 양호

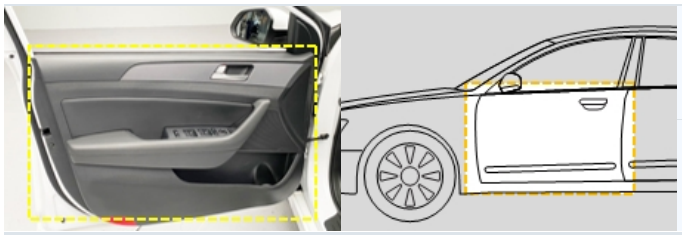
운전석 앞 도어(실내)

진단결과 양호

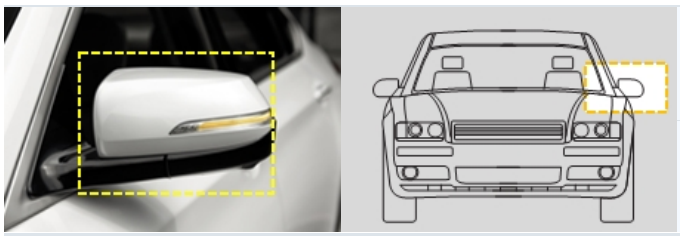
운전석 사이드미러

진단결과 **고지항목** (상처가 있습니다.)

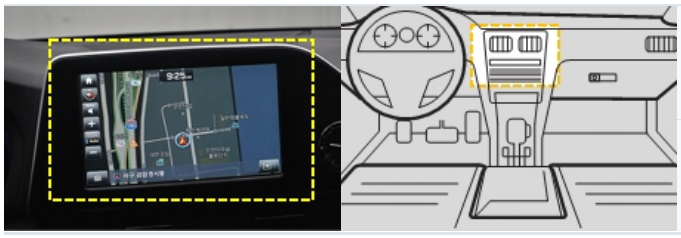
내비게이션

진단결과 양호

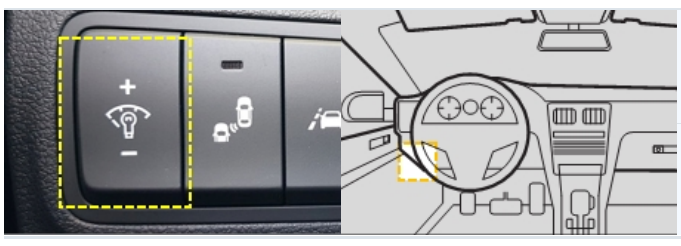
일루미네이션 컨트롤

진단결과 양호

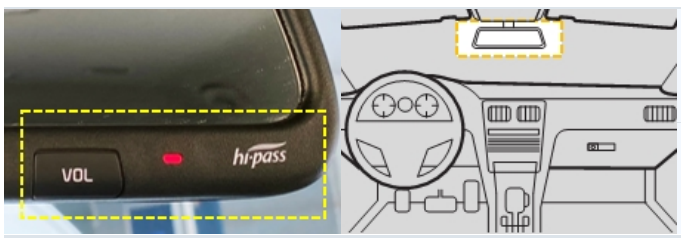
하이패스 시스템

진단결과 양호

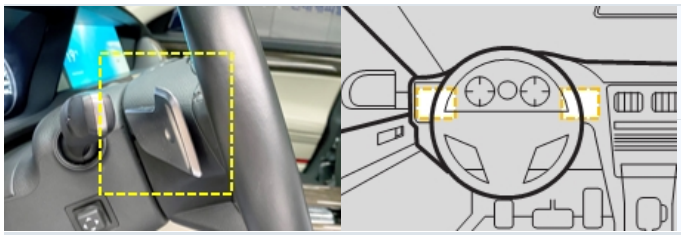
패들 시프트

진단결과 양호

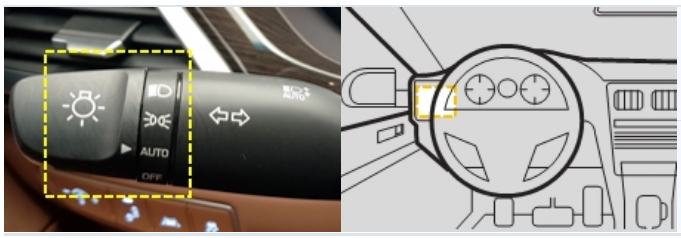
오토 라이트

진단결과 양호

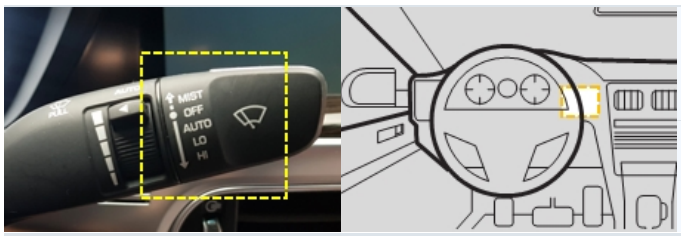
오토 와이퍼

진단결과 양호

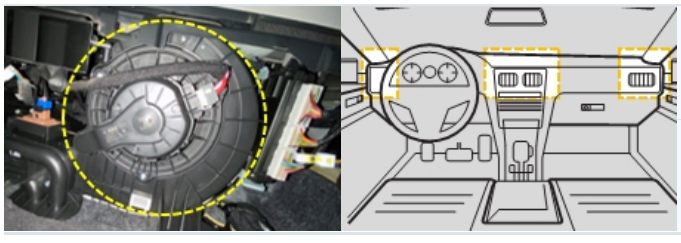
실내 송풍 모터

진단결과 양호

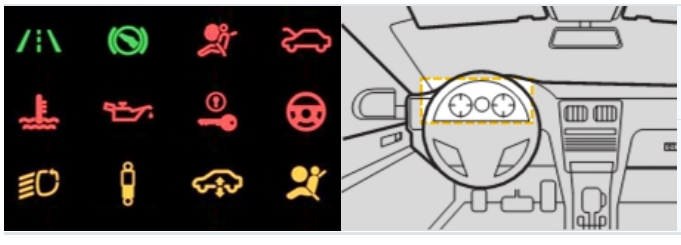
경고등

진단결과 양호

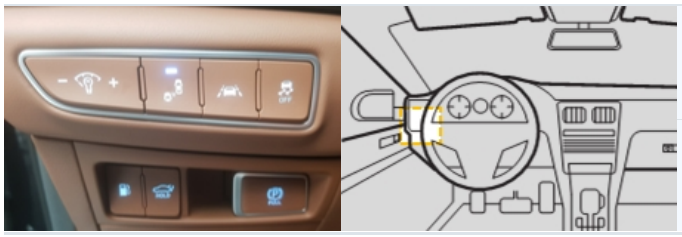
실내 각 스위치 점등

진단결과 양호

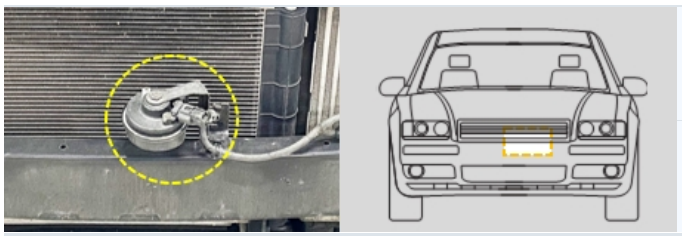
경음기(혼)

진단결과 양호

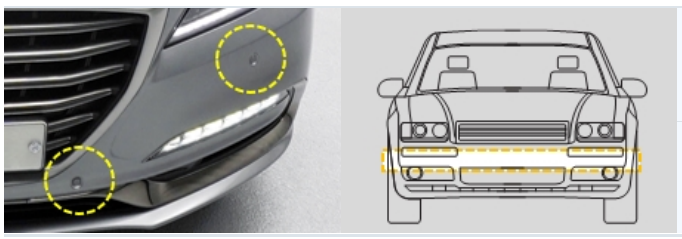
전방 경보장치

진단결과 양호

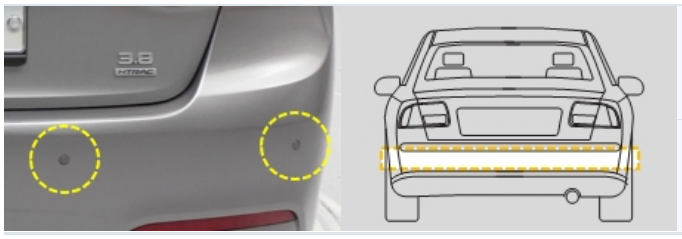
후방 경보장치

진단결과 양호

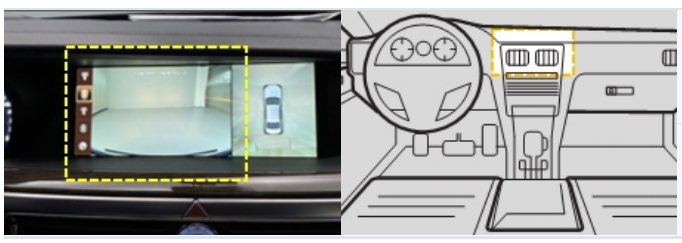
전방 카메라

진단결과 양호

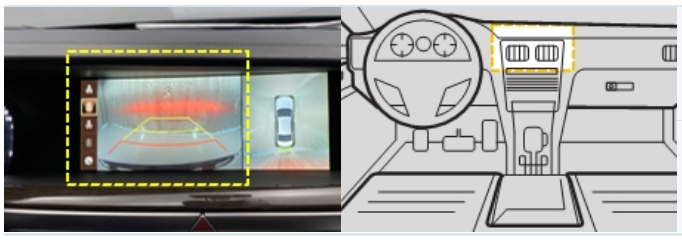
후방 카메라

진단결과 양호

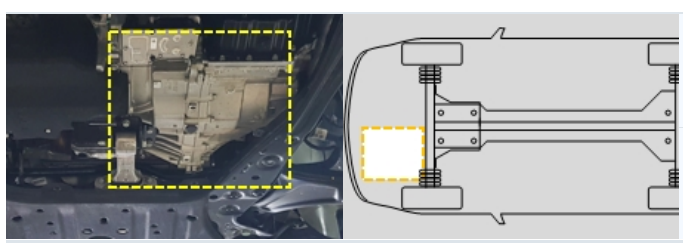
변속기

진단결과 양호

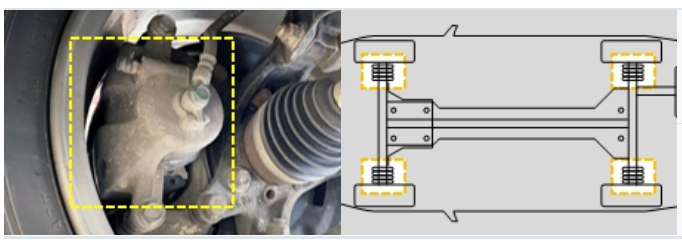
브레이크 오일 누유

진단결과 양호
