# 리본카 품질 점검 결과 리포트

AR2606-02104025

## 325거2378 더 뉴팰리세이드 3.8 가솔린 AWD 캘리그래피

점검일 : 2026-06-01

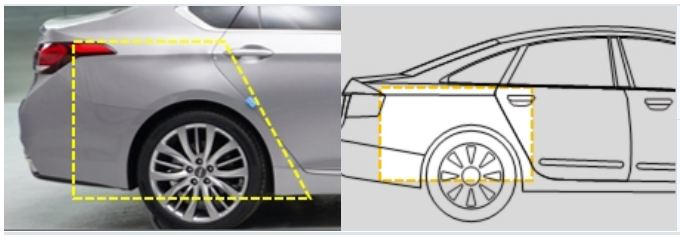
## 조수석 뒤 펜더

진단결과 **양호**

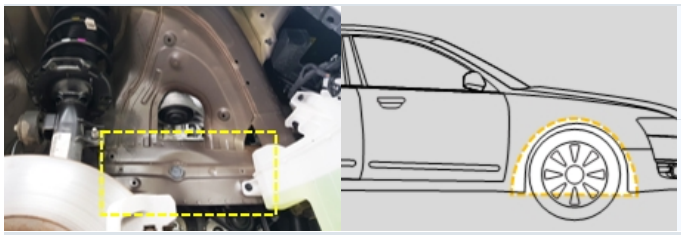
## 조수석 앞 사이드 멤버

진단결과 양호

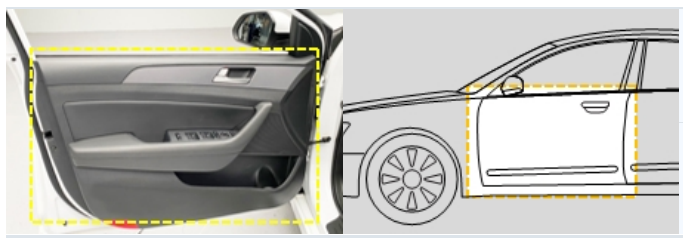
## 운전석 앞 도어(실내)

진단결과 양호

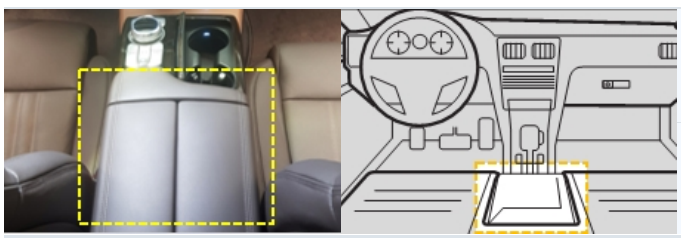
## 센터 콘솔

진단결과 양호

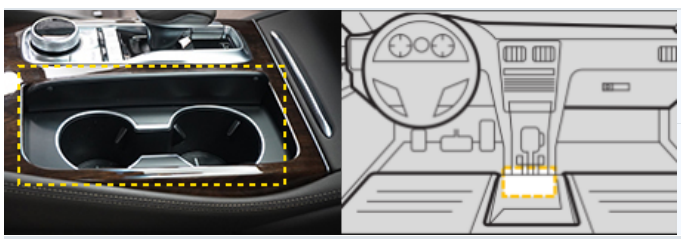
## 컵홀더 트레이

진단결과 양호
