리본카 품질 점검 결과 리포트

AR2606-02112810

235로5949 신형 카니발(KA4) 리무진 7인승 디젤 시그니처

점검일 : 2026-06-01

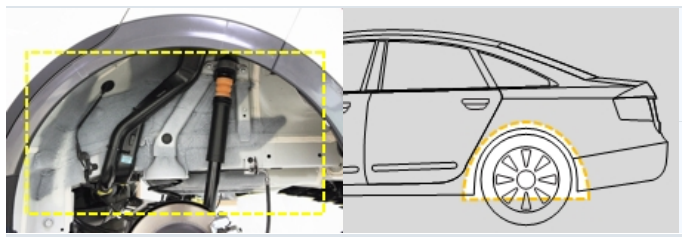
운전석 뒤 휠 하우스

진단결과 양호

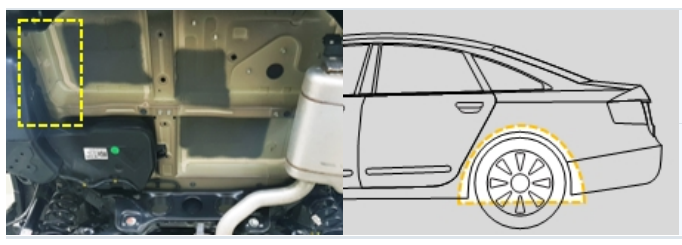
운전석 뒤 사이드 멤버

진단결과 양호

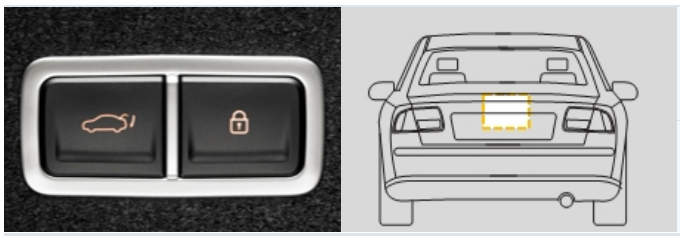
전동트렁크

진단결과 양호

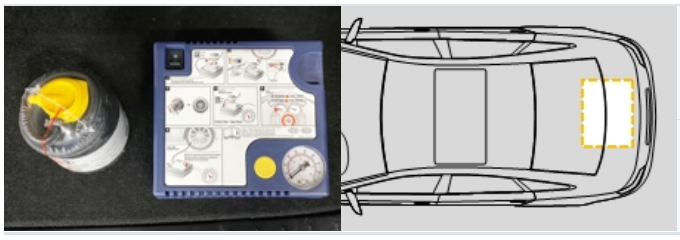
타이어 리페어 키트

진단결과 양호

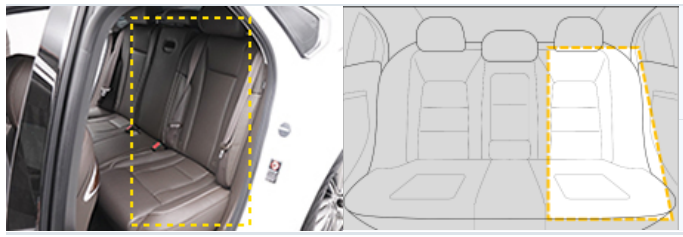
운전석 2열 시트(외관 상태)

진단결과 양호

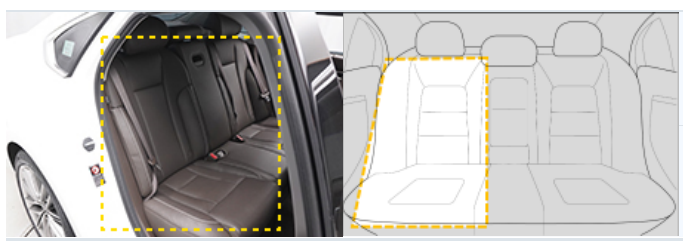
조수석 2열 시트(외관 상태)

진단결과 양호

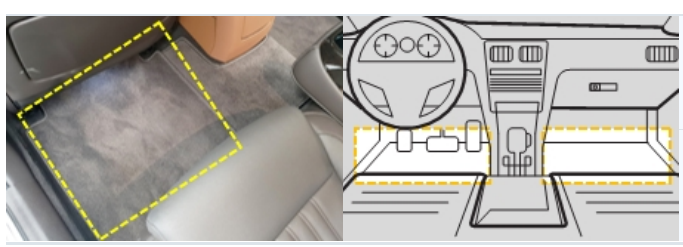
매트

진단결과 양호

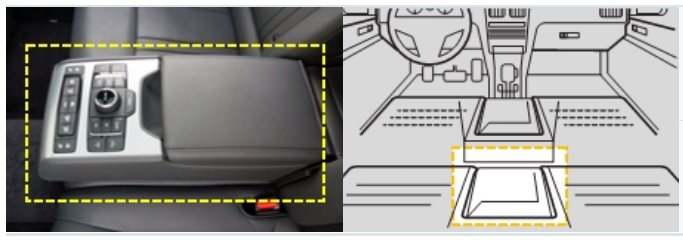
후석 암레스트

진단결과 양호

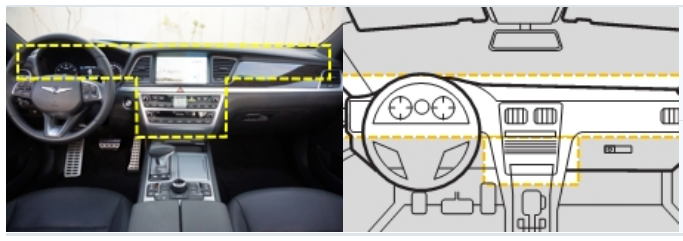
크래시패드

진단결과 양호

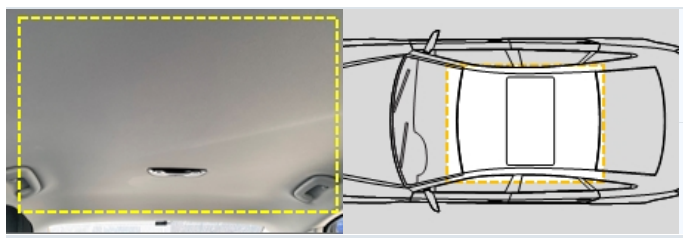
헤드라이닝

진단결과 양호
