리본카 품질 점검 결과 리포트

AR2606-04135813

20수2944 레이 가솔린 프레스티지

점검일 : 2026-06-02

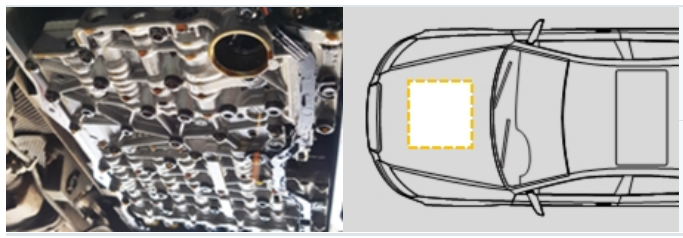
엔진오일누유_실린더 블록

진단결과 양호

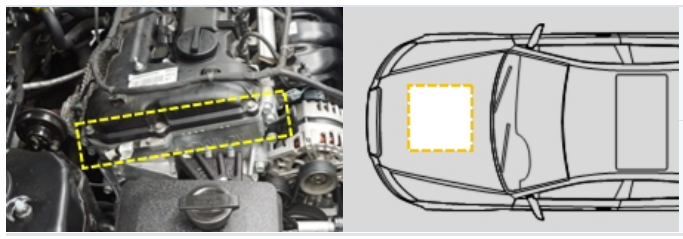
냉각수누수_실린더 헤드/가스켓

진단결과 양호

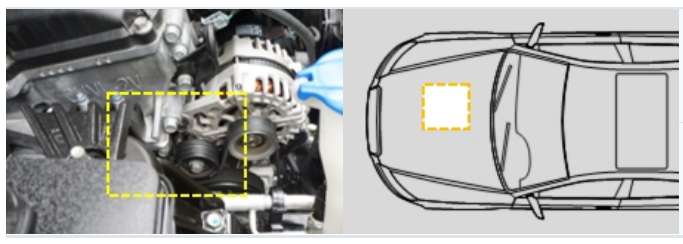
냉각수누수_워터펌프

진단결과 양호

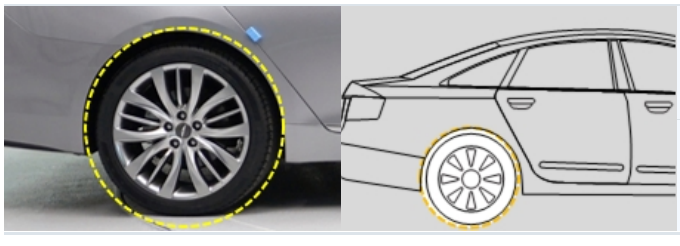
조수석 뒤 타이어

조수석 뒤타이어
트레드 깊이 : 5.0mm

진단결과 양호
