리본카 품질 점검 결과 리포트

AR2606-02112816

167너6260 디 올뉴그랜저 가솔린 3.5 2WD 캘리그래피

점검일 : 2026-05-29

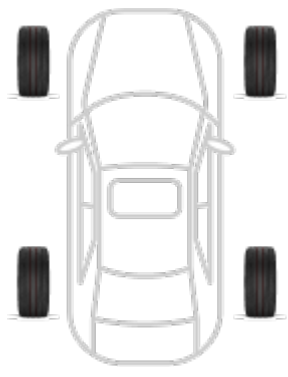
운전석 앞타이어
트레드 깊이 : 4.5mm
제조일 : 2023년 38주차

조수석 앞타이어
트레드 깊이 : 4.5mm
제조일 : 2023년 38주차

운전석 뒤타이어
트레드 깊이 : 4.1mm
제조일 : 2023년 37주차

조수석 뒤타이어
트레드 깊이 : 4.1mm
제조일 : 2023년 38주차

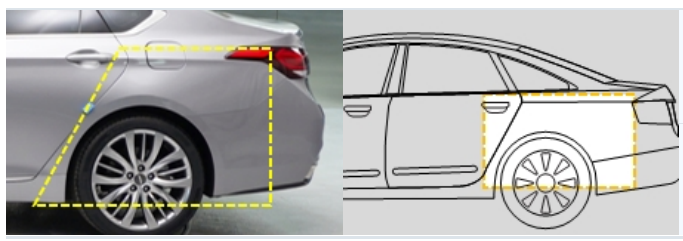
운전석 뒤 펜더

진단결과 양호

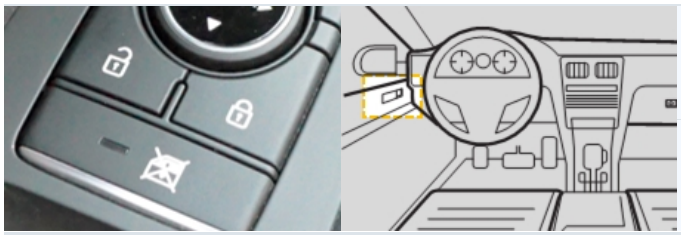
도어락 작동

진단결과 양호

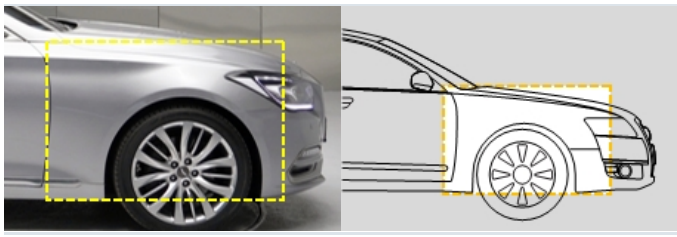
조수석 앞 펜더

진단결과 양호

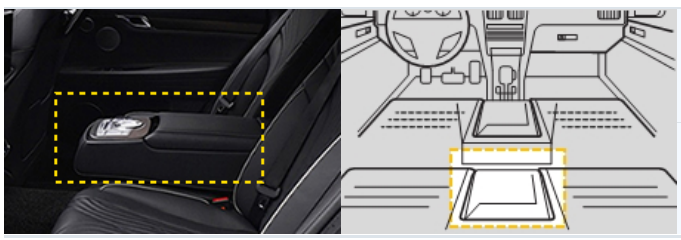
리어 콘솔박스

진단결과 양호

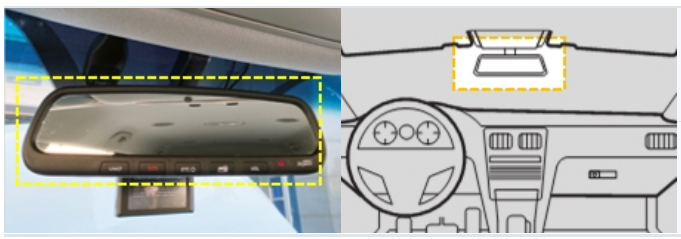
룸미러

진단결과 양호

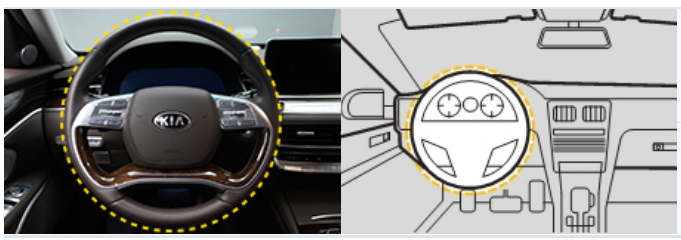
조향장치(외관 상태)

진단결과 양호
