# 리본카 품질 점검 결과 리포트

AR2606-05101150

## 190거4207 더 뉴그랜저IG LPi 3.0 렌터카 모던

점검일 : 2026-06-04

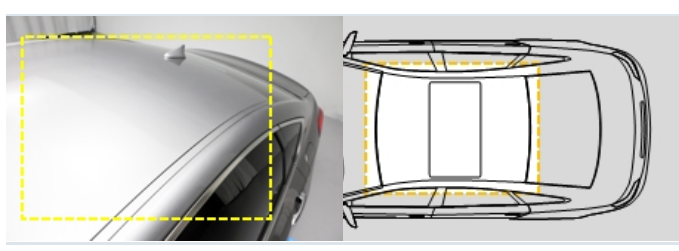
## 루프

진단결과 양호

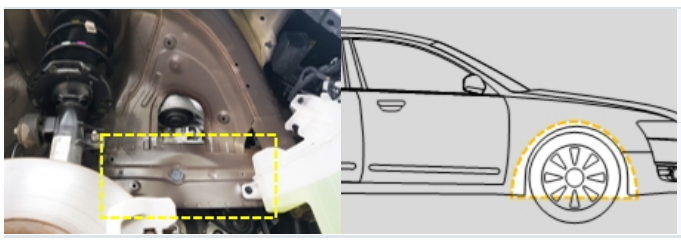
## 조수석 앞 사이드 멤버

진단결과 양호

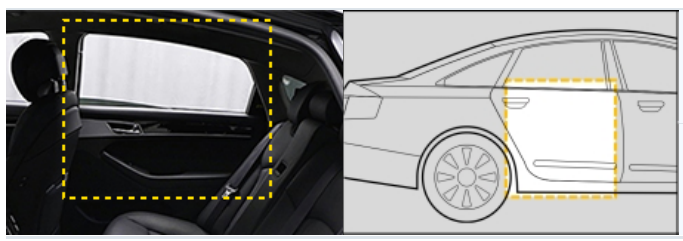
## 조수석 뒤 도어(실내)

진단결과 **고지항목** (찍힌 자국이 있습니다.)
