리본카 품질 점검 결과 리포트

AR2608-10222240

342어6397 벤츠 E클래스(5세대) E250 AMG 라인

점검일 : 2026-08-03

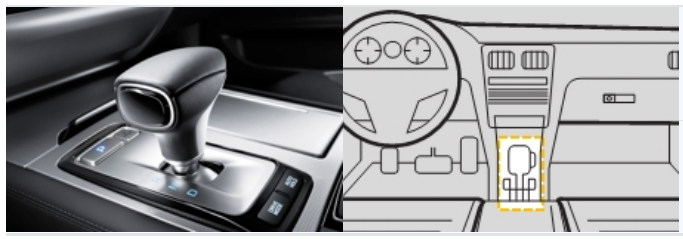
자동변속기 (A/T)

진단결과 **양호**
