리본카 품질 점검 결과 리포트

AR2611-02104200

35서4574 EV6 롱 레인지 2WD 어스

점검일 : 2026-11-02

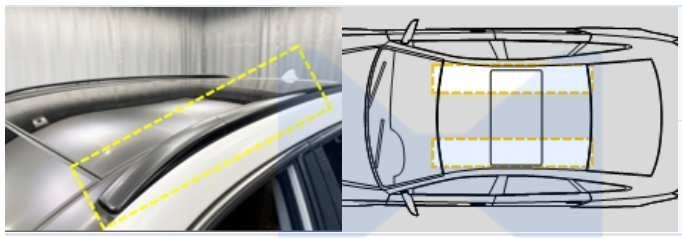
루프랙

진단결과 이 차량에는 해당 사항 없음
