리본카 품질 점검 결과 리포트

AR2606-22182040

157호9116 디 올뉴스포티지 2.0 디젤 2WD 노블레스

점검일 : 2026-06-22

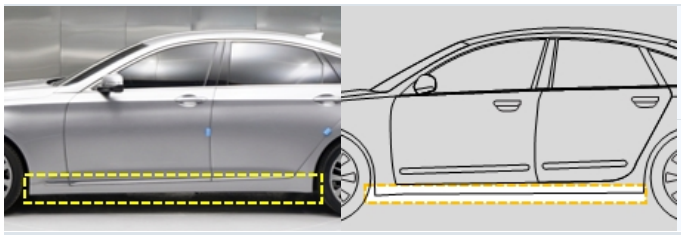
운전석 사이드실

진단결과 **양호**

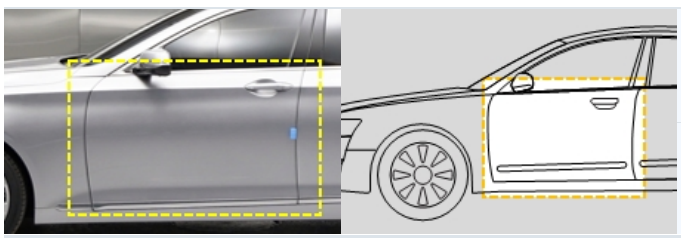
운전석 앞 도어(외부)

진단결과 **양호**

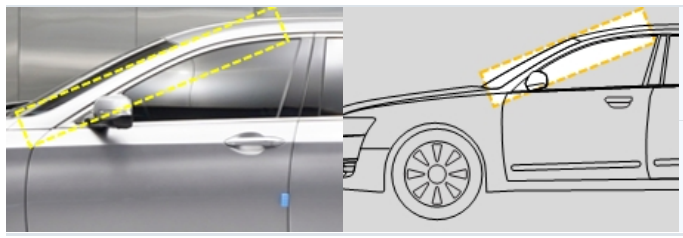
운전석 A 필러(외부)

진단결과 양호

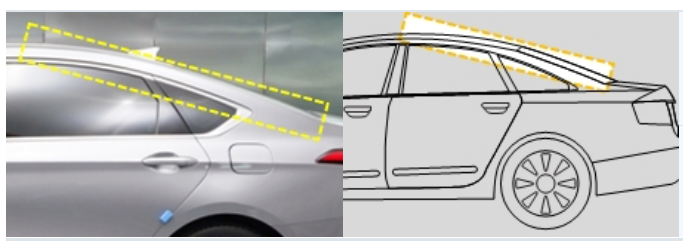
운전석 C 필러(외부)

진단결과 양호

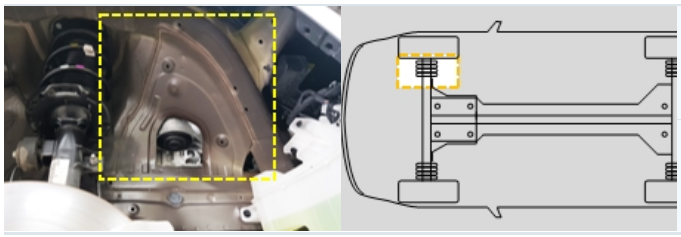
조수석 앞 인사이드 패널

진단결과 양호

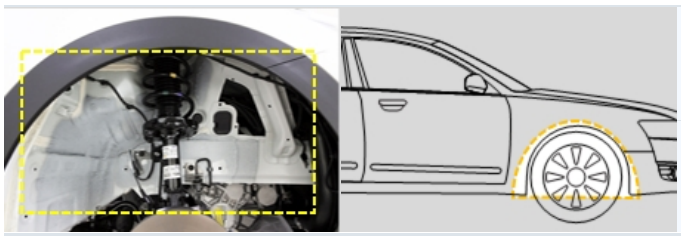
조수석 앞 휠 하우스

진단결과 양호

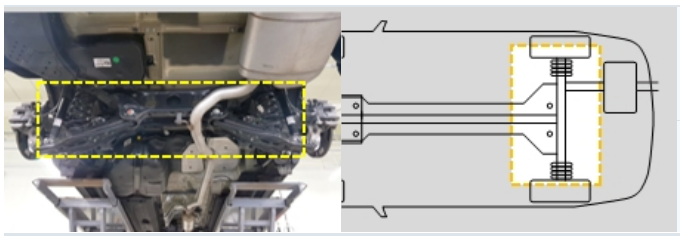
뒤 크로스 멤버

진단결과 양호

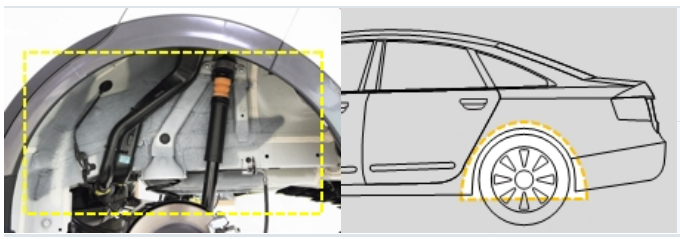
운전석 뒤 휠 하우스

진단결과 양호

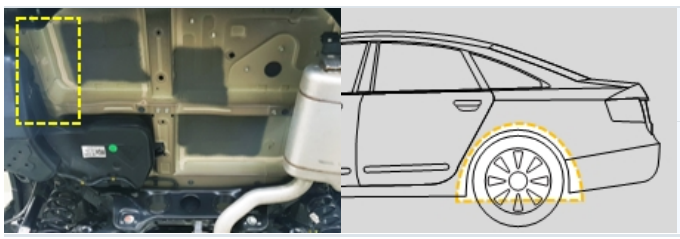
운전석 뒤 사이드 멤버

진단결과 양호

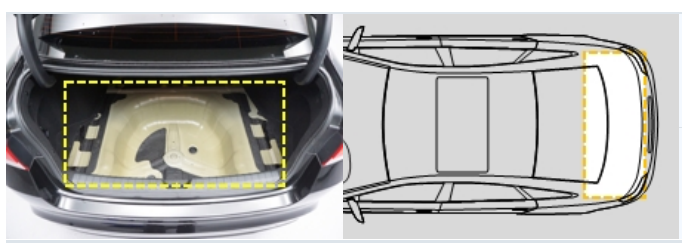
트렁크 플로어 패널

진단결과 양호

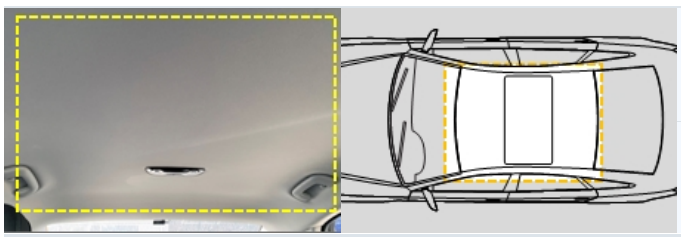
헤드라이닝

진단결과 양호
