RQI 리본카 품질 점검 결과 리포트

AR2610-22090550

35서5337 EV6 롱 레인지 2WD 어스

점검일 : 2026-10-12

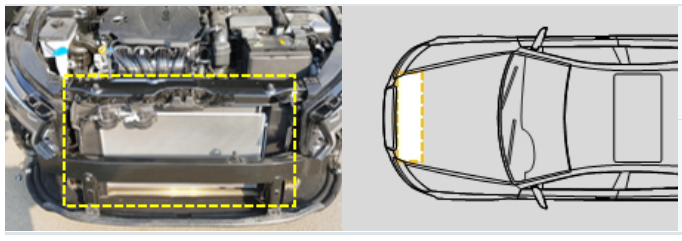
라디에이터 고정 패널

진단결과 양호

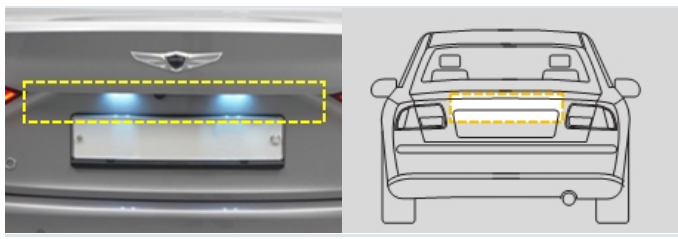
뒤 번호판 램프

진단결과 양호

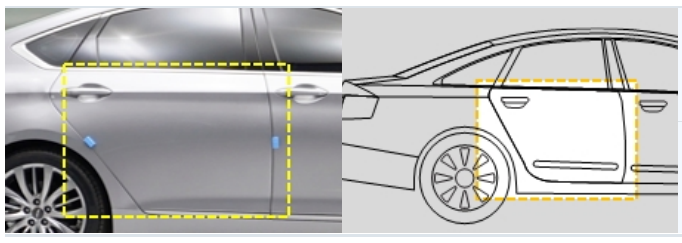
조수석 뒤 도어(외부)

진단결과 **양호**

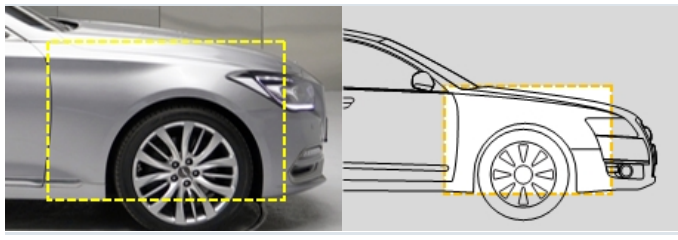
조수석 앞 펜더

진단결과 양호

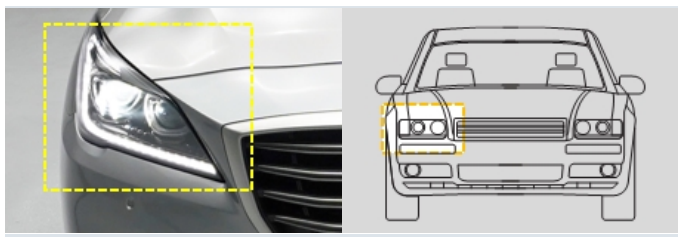
조수석 전조등

진단결과 양호

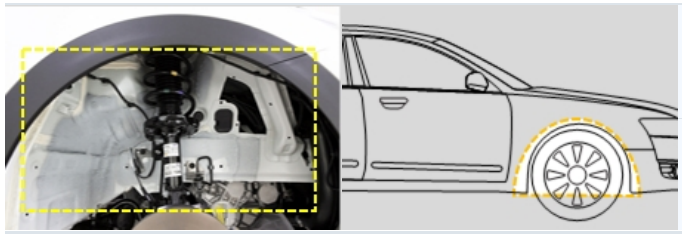
조수석 앞 휠 하우스

진단결과 양호

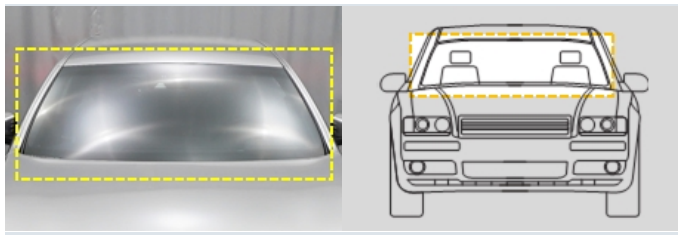
앞 유리

진단결과 고지항목 (경미한 와이퍼 자국 및 썬팅 벗겨진 부위가 있습니다.)

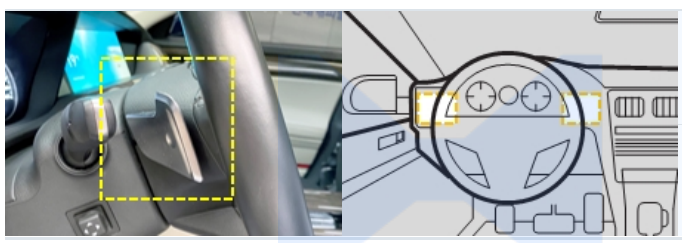
패들 시프트

진단결과 양호
