리본카 품질 점검 결과 리포트

AR2607-21093800

152거5895 캐스퍼 가솔린 1.0 밴 스마트

점검일 : 2026-07-03

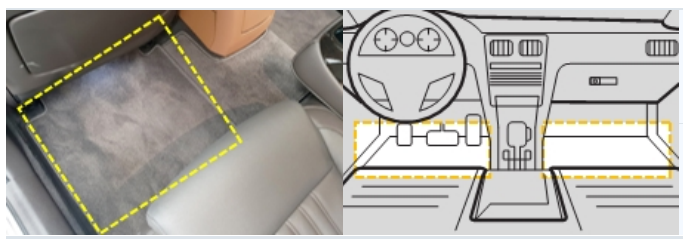
매트

진단결과 고지항목 (운전석 매트가 없습니다. (주문중))
