RQI 리본카 품질 점검 결과 리포트

AR2607-13171000

62머3614 코나 1.6 가솔린 2WD 모던 테크

점검일 : 2026-07-07

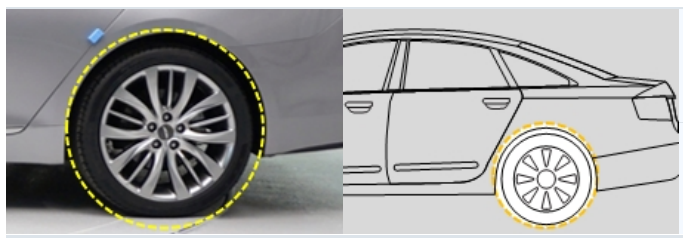
운전석 뒤 타이어

진단결과 양호
