리본카 품질 점검 결과 리포트

AR2607-13165100

46고5203 LF쏘나타 2.0 CVVL 스마트

점검일 : 2026-07-13

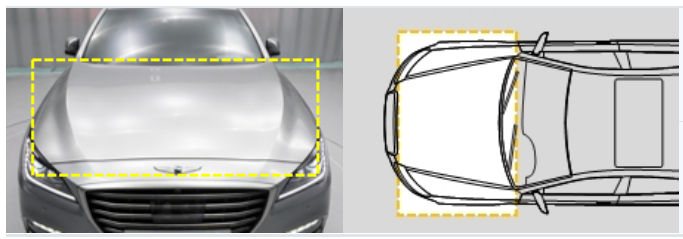
후드(본넷)

진단결과 고지항목 (미세한 스톤칩이 있습니다.)

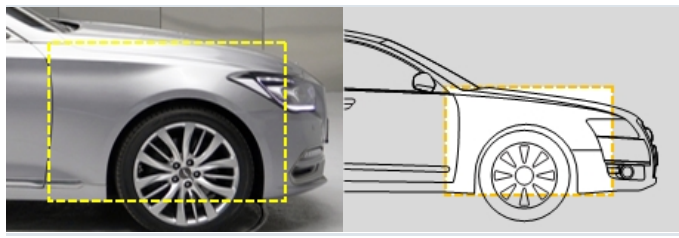
조수석 앞 펜더

진단결과 고지항목 (스크래치가 있습니다.)

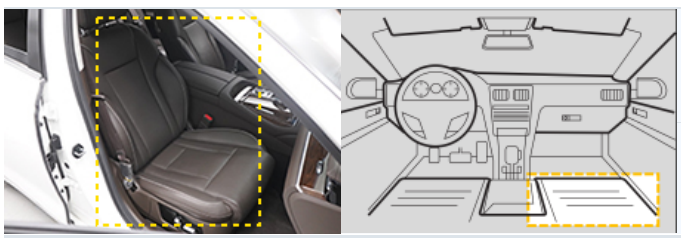
조수석 1열 시트(외관 상태)

진단결과 양호
