# 리본카 품질 점검 결과 리포트

AR2607-13164610

## 157하3909 더 뉴그랜저IG 하이브리드 2.4 HEV 익스클루시브

점검일 : 2026-07-12

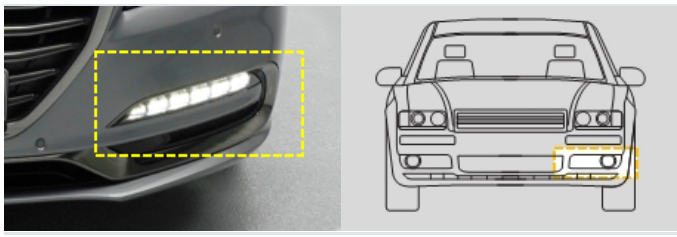
## 운전석 안개등

진단결과 **이 차량에는 해당 사항 없음**

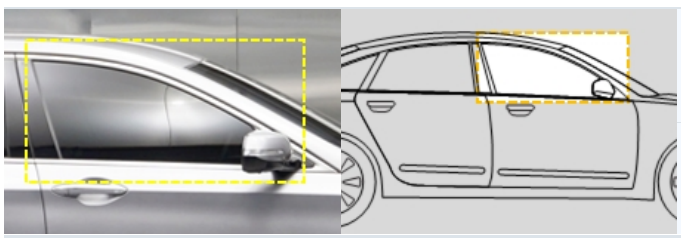
## 조수석 앞 도어 유리

진단결과 양호
