리본카 품질 점검 결과 리포트

AR2607-31170230

110마3365 더 뉴싼타페 하이브리드 1.6 HEV AWD 프레스티지

점검일 : 2026-07-22

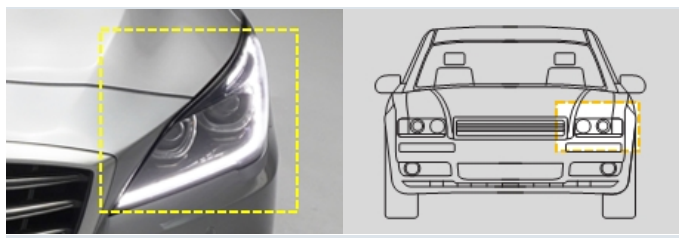
운전석 주간주행등

진단결과 양호

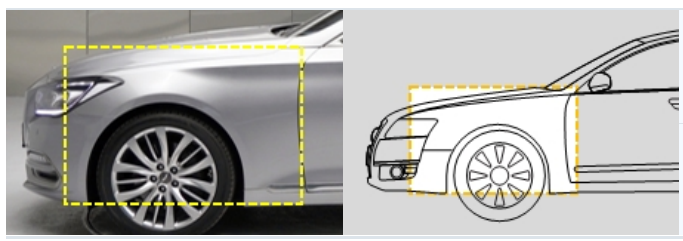
운전석 앞 펜더

진단결과 양호

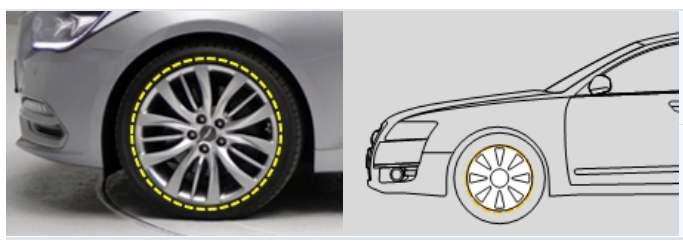
운전석 앞 휠

진단결과 고지항목 (스크래치가 있습니다.)

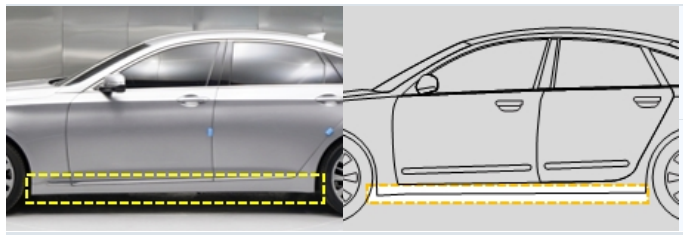
운전석 사이드실

진단결과 양호

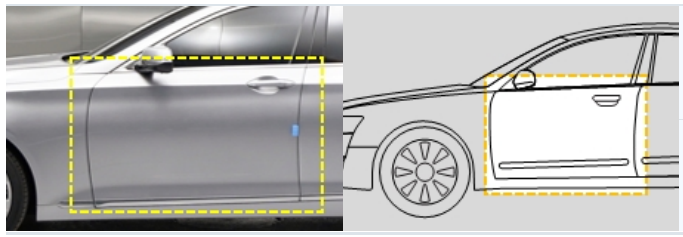
운전석 앞 도어(외부)

진단결과 양호

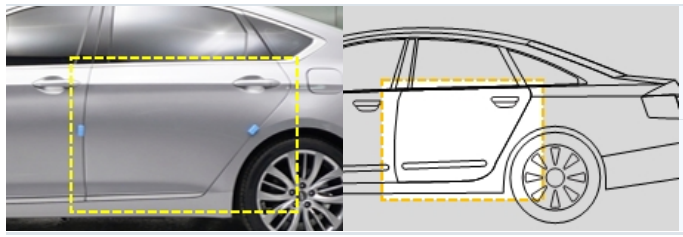
운전석 뒤 도어(외부)

진단결과 양호

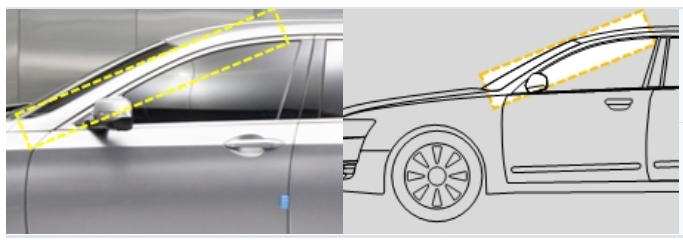
운전석 A 필러(외부)

진단결과 양호

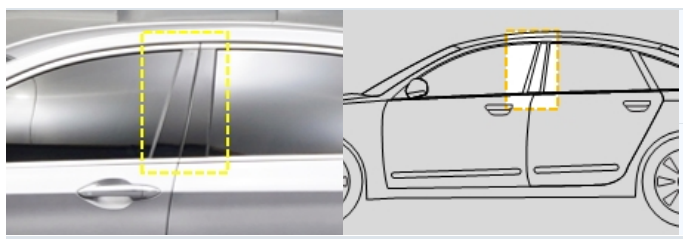
운전석 B 필러(외부)

진단결과 양호

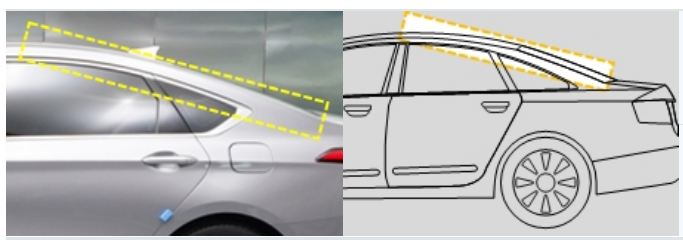
운전석 C 필러(외부)

진단결과 양호

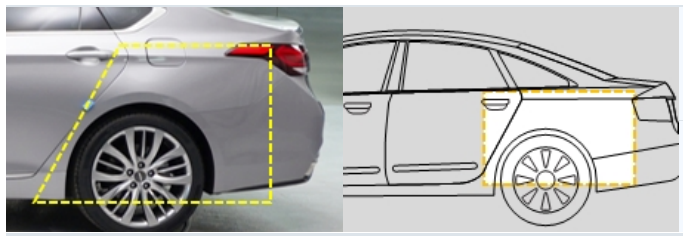
운전석 뒤 펜더

진단결과 양호

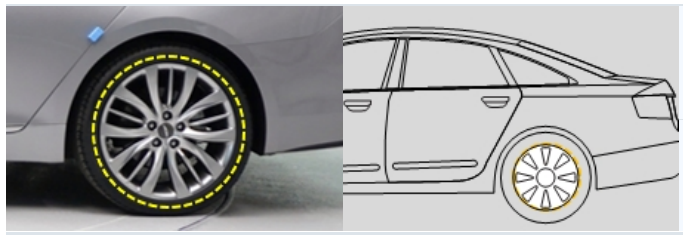
운전석 뒤 휠

진단결과 양호

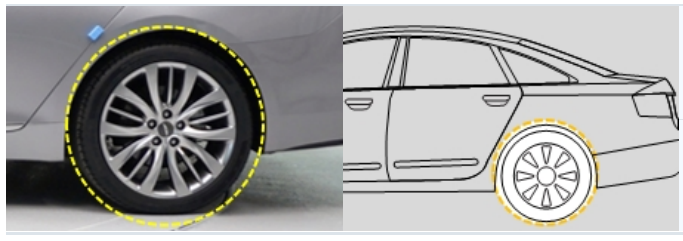
운전석 뒤 타이어

운전석 뒤타이어
트레드 깊이 : 5.2mm
제조일 : 2024년 21주차
브레이크패드 : 5.00mm

진단결과 양호

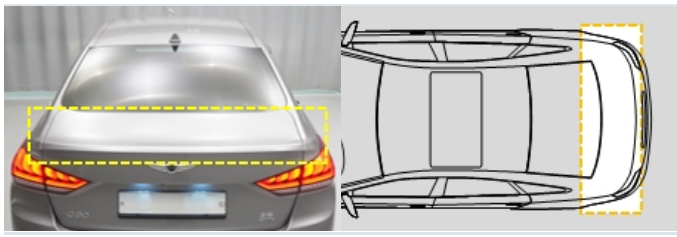
트렁크

진단결과 양호

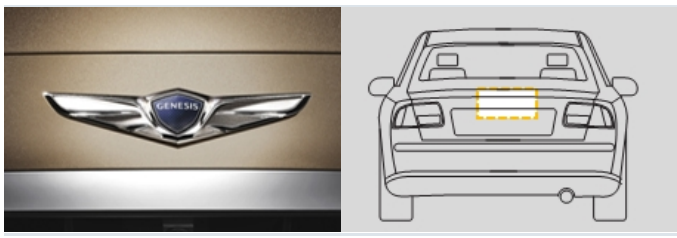
엠블럼(후면)

진단결과 양호

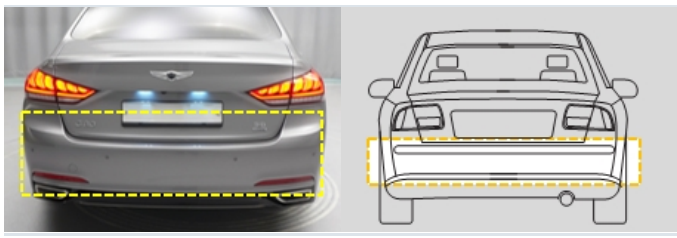
뒤 범퍼

진단결과 양호

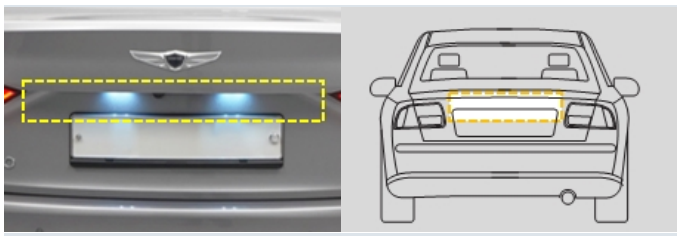
뒤 번호판 램프

진단결과 양호

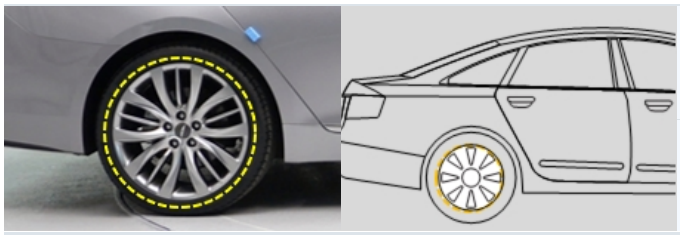
조수석 뒤 휠

진단결과 양호

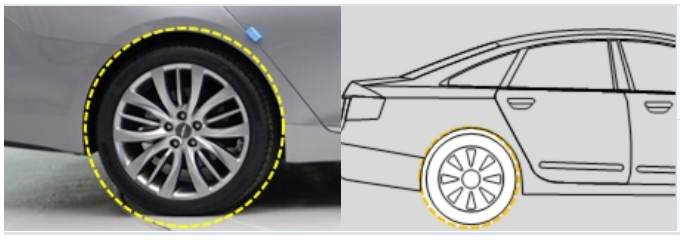
조수석 뒤 타이어

조수석 뒤타이어
트레드 깊이 : 5.0mm
제조일 : 2024년 21주차
브레이크패드 : 5.00mm

진단결과 양호

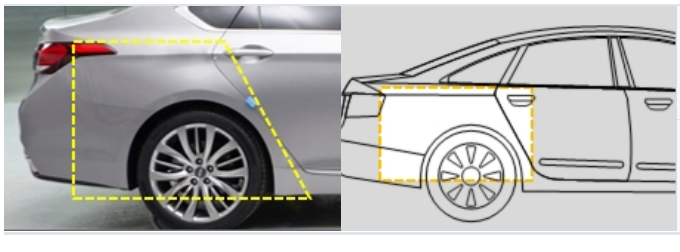
조수석 뒤 펜더

진단결과 양호

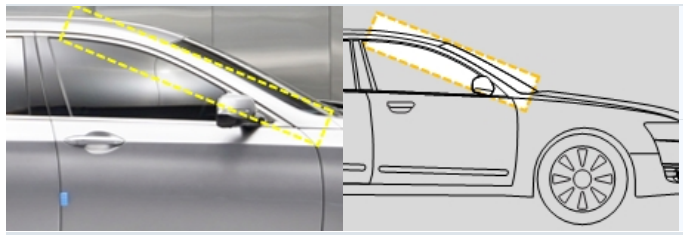
조수석 A 필러(외부)

진단결과 양호

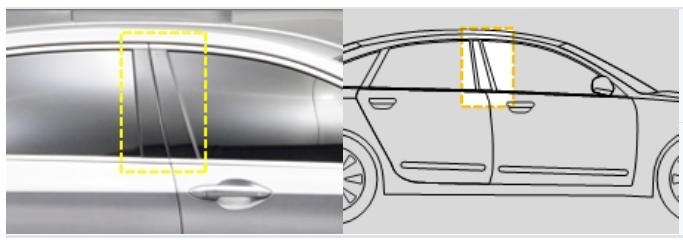
조수석 B 필러(외부)

진단결과 양호

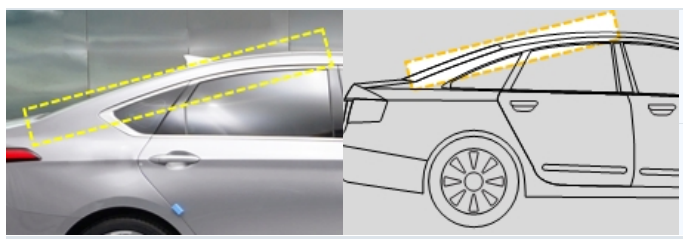
조수석 C 필러(외부)

진단결과 양호

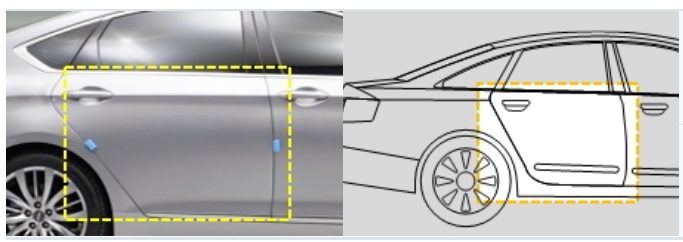
조수석 뒤 도어(외부)

진단결과 양호

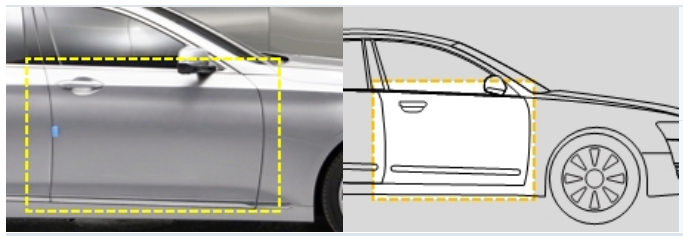
조수석 앞 도어(외부)

진단결과 양호

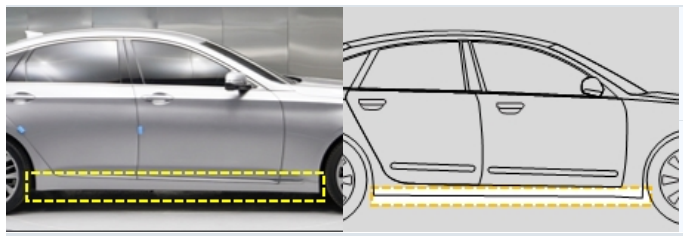
조수석 사이드실

진단결과 양호

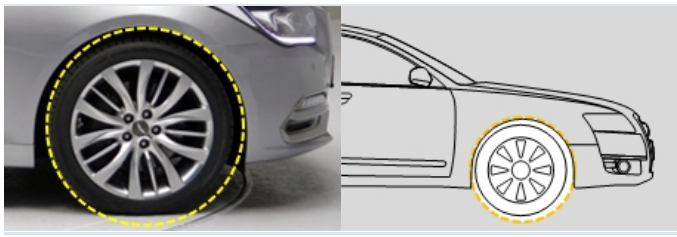
조수석 앞 타이어

조수석 앞타이어
트레드 깊이 : 8.0mm
제조일 : 2026년 08주차
브레이크패드 : 6.00mm

진단결과 양호

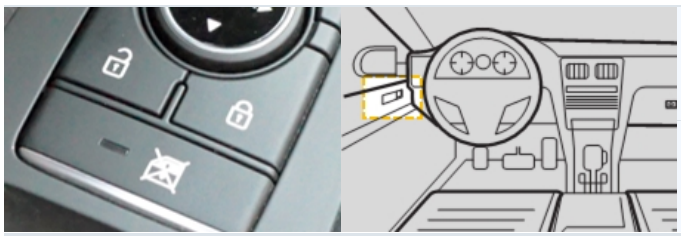
도어락 작동

진단결과 양호

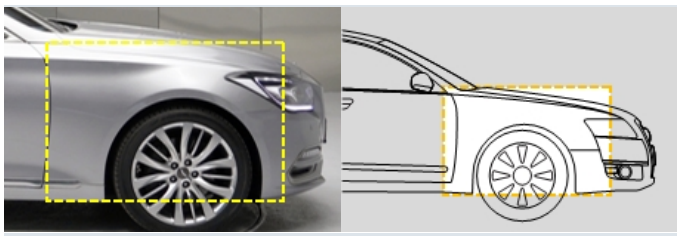
조수석 앞 펜더

진단결과 양호

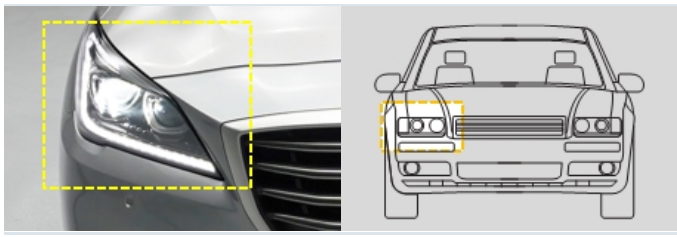
조수석 전조등

진단결과 양호

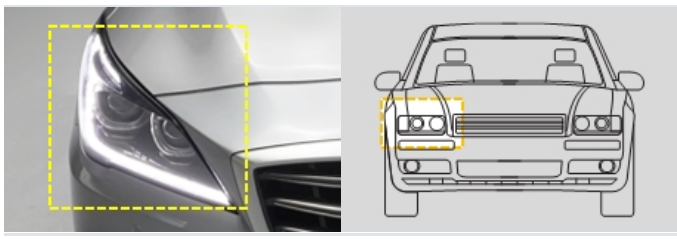
조수석 주간주행등

진단결과 양호

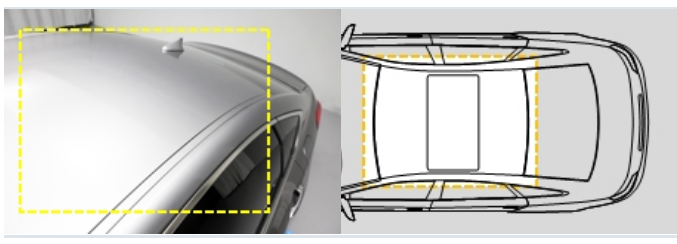
루프

진단결과 양호

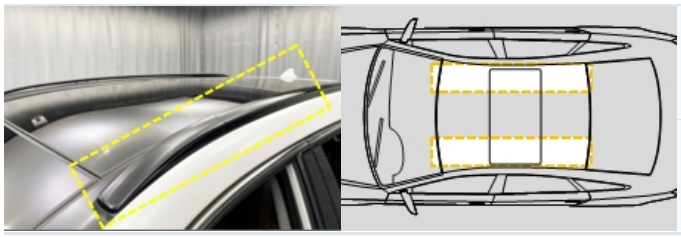
루프랙

진단결과 양호

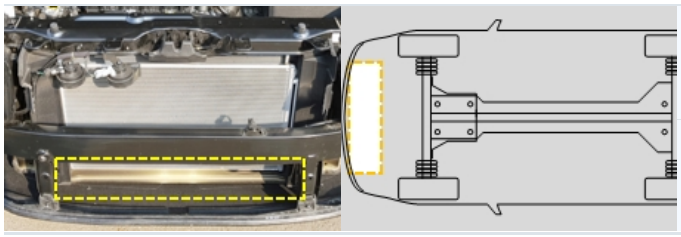
앞 패널

진단결과 양호

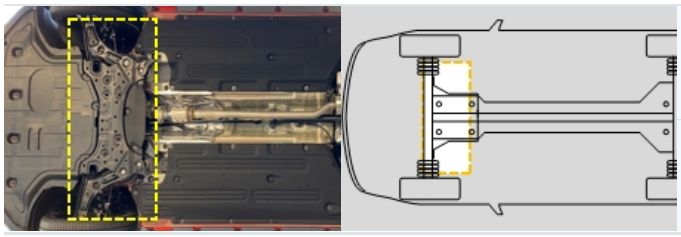
앞 크로스 멤버

진단결과 양호

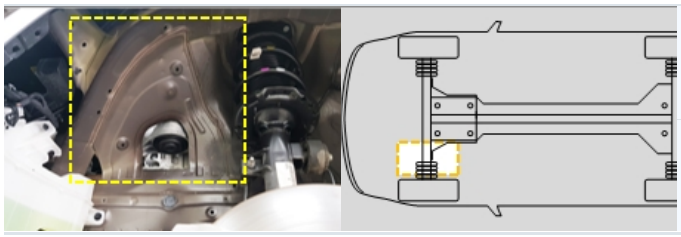
운전석 앞 인사이드 패널

진단결과 양호

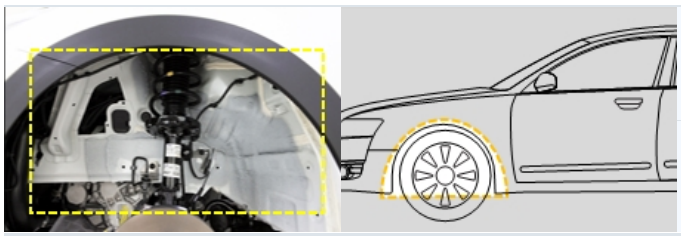
운전석 앞 휠 하우스

진단결과 양호

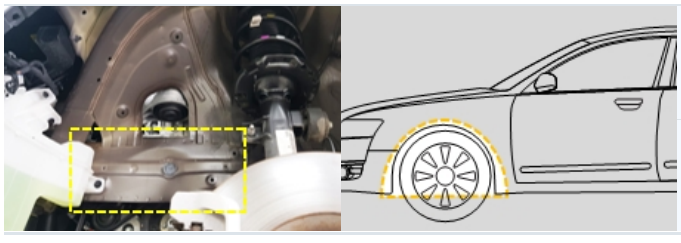
운전석 앞 사이드 멤버

진단결과 양호

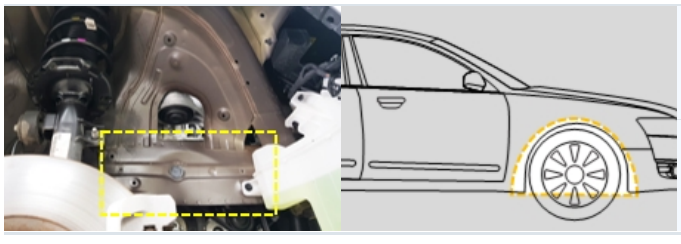
조수석 앞 사이드 멤버

진단결과 양호

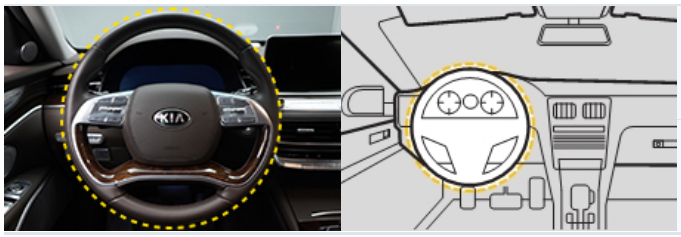
조향장치(외관 상태)

진단결과 고지항목 (사용감이 있습니다.)

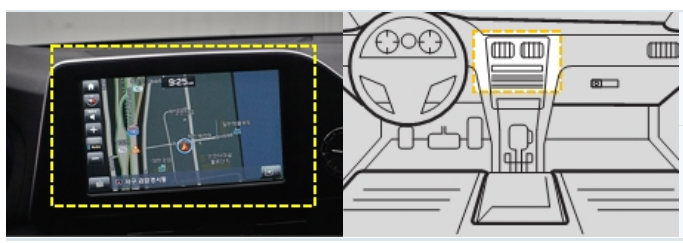
내비게이션

진단결과 양호

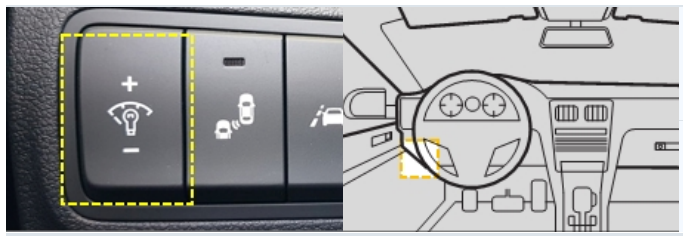
일루미네이션 컨트롤

진단결과 양호

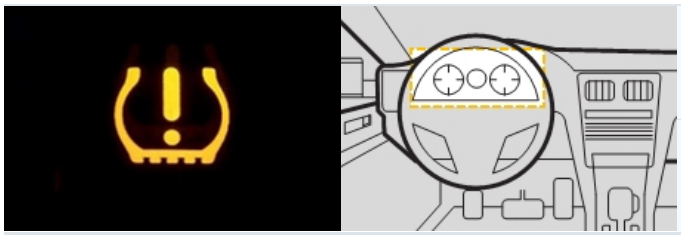
타이어 공기압력 모니터링 (TPMS)

진단결과 양호

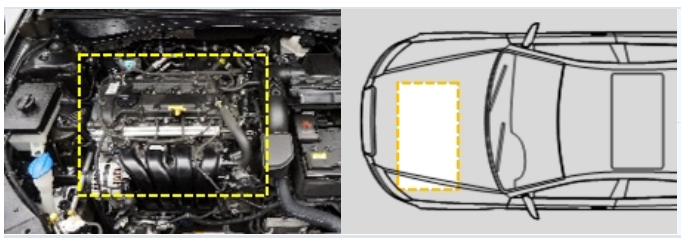
엔진

진단결과 양호

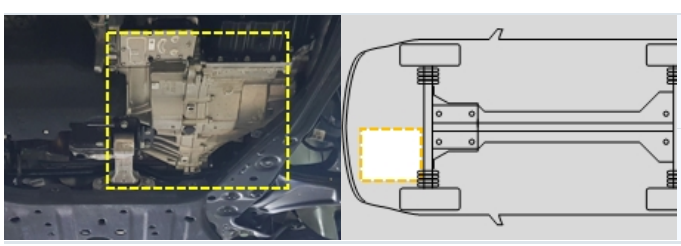
변속기

진단결과 양호

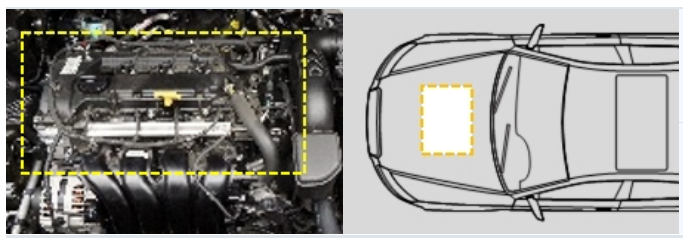
엔진 작동 상태(공회전)

진단결과 양호

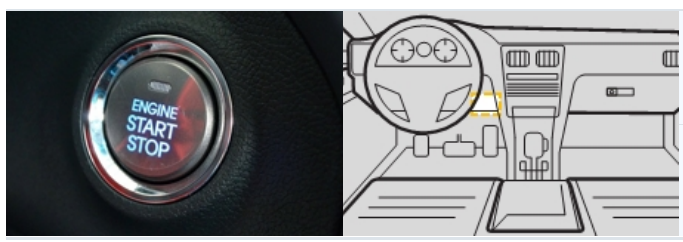
시동 모터

진단결과 양호

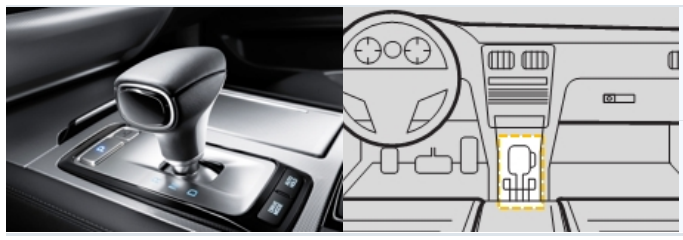
자동변속기 작동 상태(공회전)

진단결과 양호

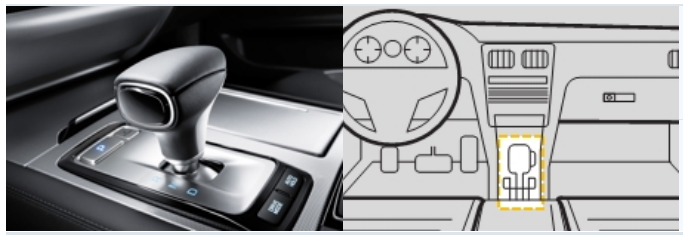
자동변속기 (A/T)

진단결과 양호
