리본카 품질 점검 결과 리포트

AR2608-07160900

124노4533 쏘나타(DN8) G2.0 프리미엄 플러스

점검일 : 2026-07-28

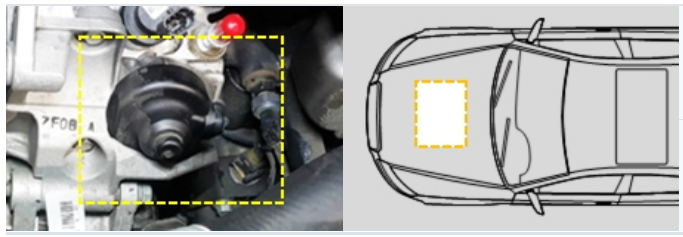
고압펌프(커먼레일)-디젤엔진

진단결과 이 차량에는 해당 사항 없음
