리본카 품질 점검 결과 리포트

AR2608-07003440

159호4287 더 뉴팰리세이드 3.8 가솔린 2WD 프레스티지

점검일 : 2026-08-06

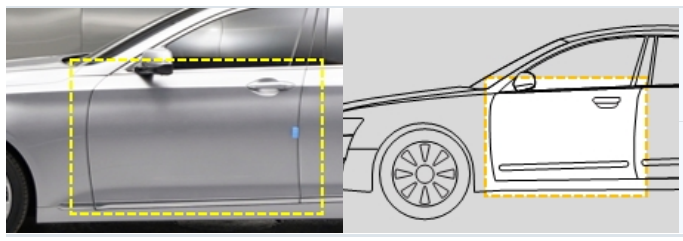
운전석 앞 도어(외부)

진단결과 고지항목 (생활 스크래치 있으나 사용상 이상 없습니다.)
