리본카 품질 점검 결과 리포트

AR2608-20090920

232도7958 더 올뉴G80 가솔린 2.5 AWD 기본형

점검일 : 2026-08-10

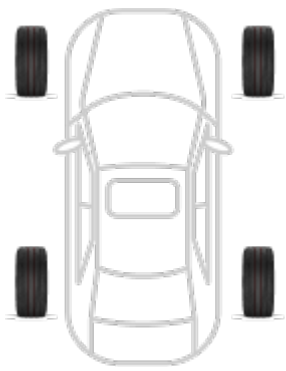
운전석 앞타이어
트레드 깊이 : 3.0mm
제조일 : 2023년 09주차
브레이크패드 : 6.00mm

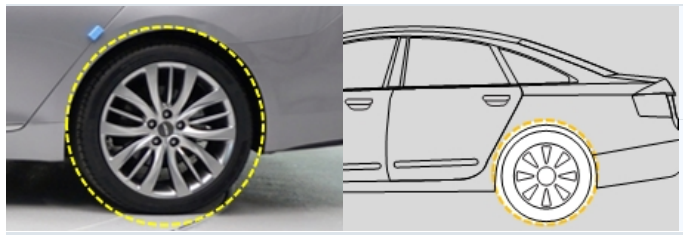
운전석 뒤 타이어

운전석 뒤타이어
트레드 깊이 : 6.5mm
제조일 : 2025년 44주차
브레이크패드 : 5.00mm

진단결과 양호

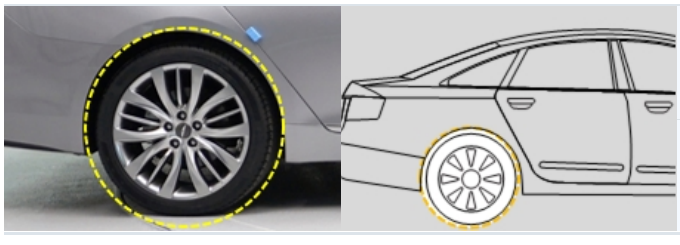
조수석 뒤 타이어

조수석 뒤타이어
트레드 깊이 : 6.3mm
제조일 : 2025년 44주차
브레이크패드 : 5.00mm

진단결과 양호

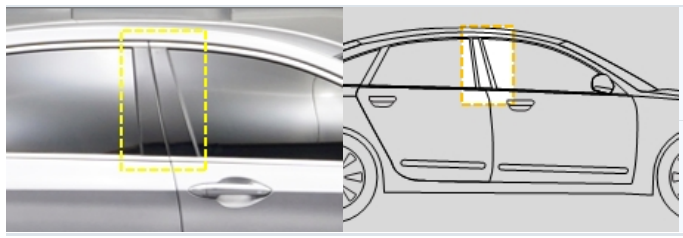
조수석 B 필러(외부)

진단결과 고지항목 (찍힌 자국이 있습니다.)

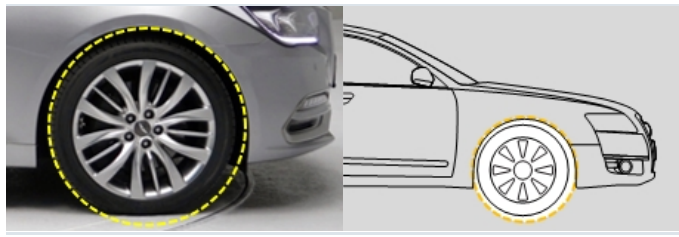
조수석 앞 타이어

조수석 앞타이어
트레드 깊이 : 2.8mm
제조일 : 2023년 09주차
브레이크패드 : 6.00mm

진단결과 양호

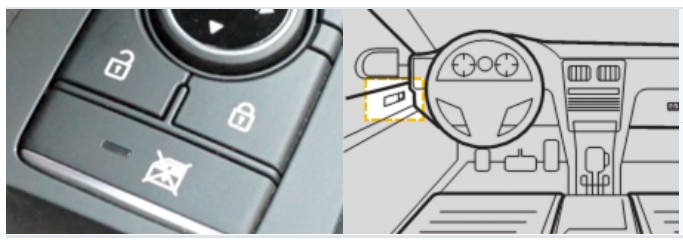
도어락 작동

진단결과 양호

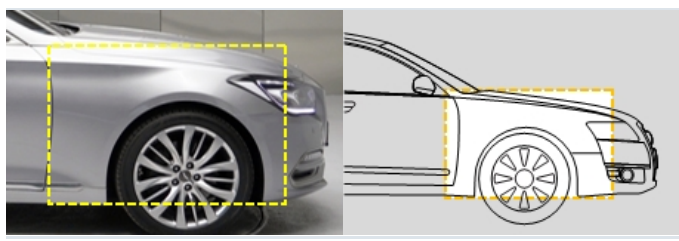
조수석 앞 펜더

진단결과 양호

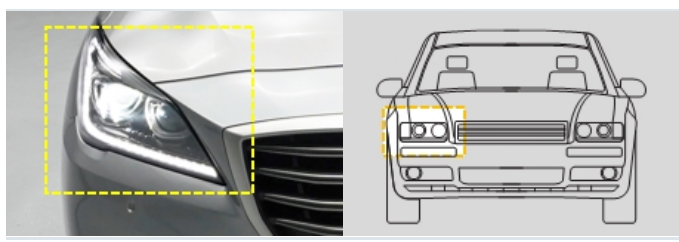
조수석 전조등

진단결과 양호

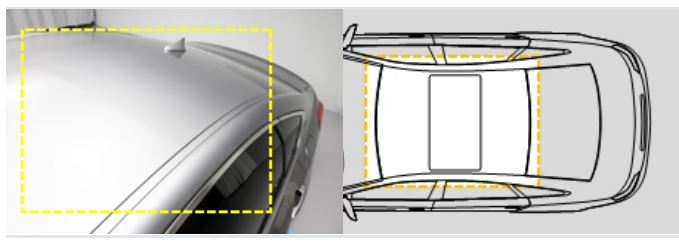
루프

진단결과 양호

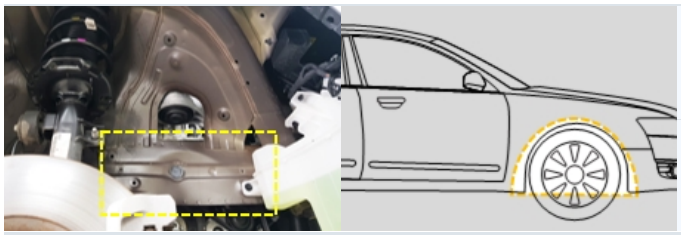
조수석 앞 사이드 멤버

진단결과 양호

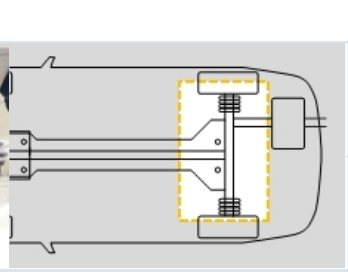
뒤 크로스 멤버

진단결과 양호

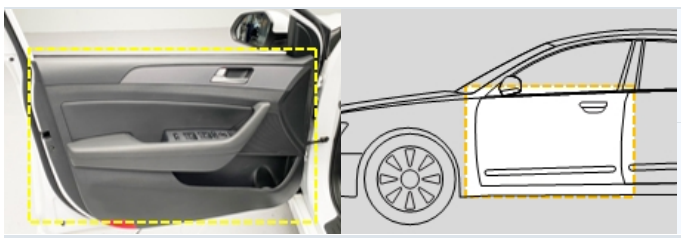
운전석 앞 도어(실내)

진단결과 고지항목 (찍힌 자국이 있습니다.)
