리본카 품질 점검 결과 리포트

AR2608-20151350

172호6176 더 뉴팰리세이드 2.2 디젤 AWD 프레스티지

점검일 : 2026-08-06

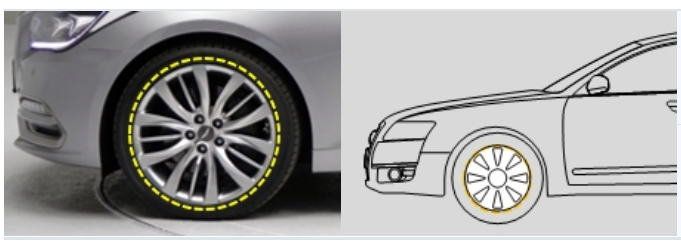
운전석 앞 휠

진단결과 **고지항목** (생활 스크래치 있으나 사용상 이상 없습니다.)

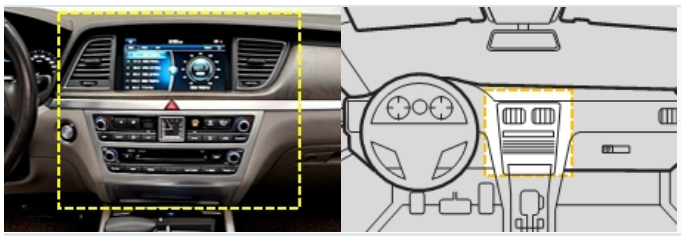
센터페시아

진단결과 양호

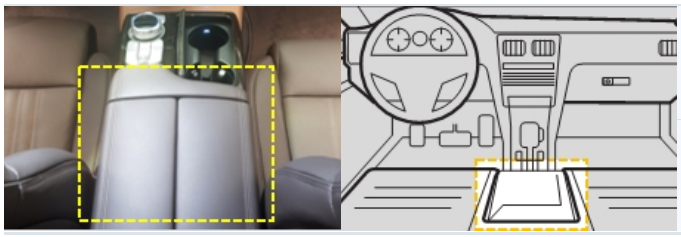
센터 콘솔

진단결과 양호

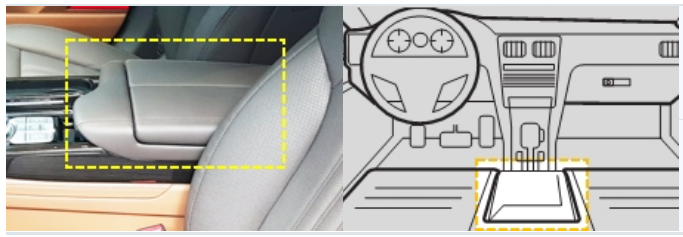
콘솔 암 레스트

진단결과 양호

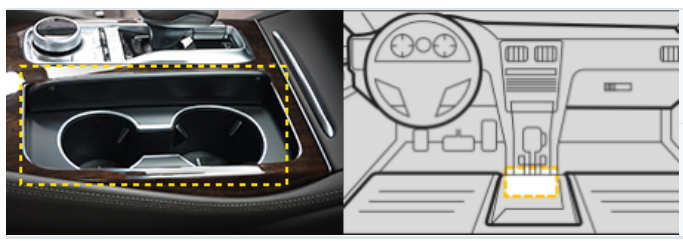
컵홀더 트레이

진단결과 양호

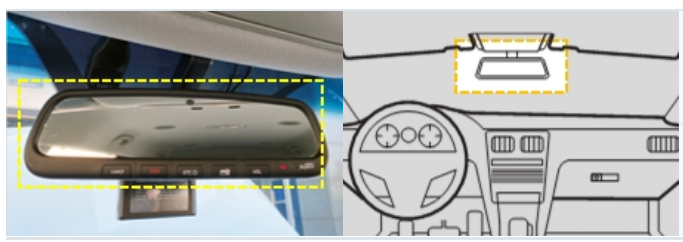
룸미러

진단결과 양호

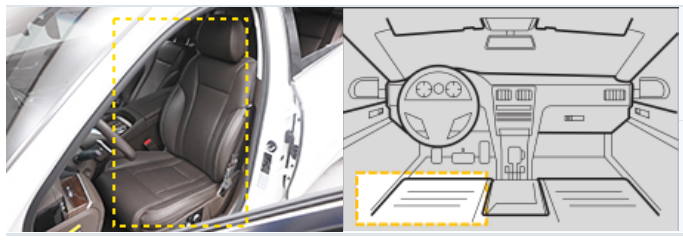
운전석 1열 시트(외관 상태)

진단결과 양호

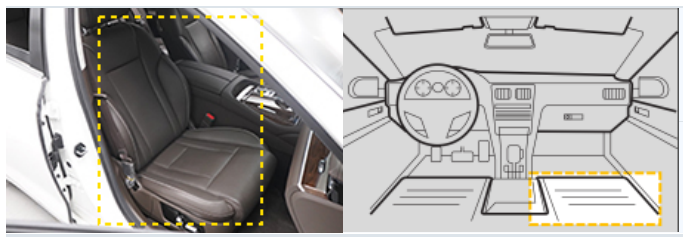
조수석 1열 시트(외관 상태)

진단결과 양호

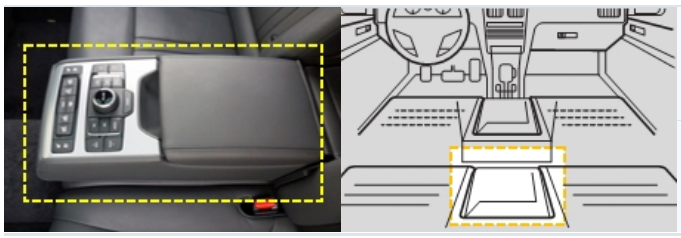
후석 암레스트

진단결과 양호
