리본카 품질 점검 결과 리포트

AR2607-31093200

02보1890 더 뉴아이오닉 5 EV 2WD 롱레인지 프레스티지

점검일 : 2026-07-30

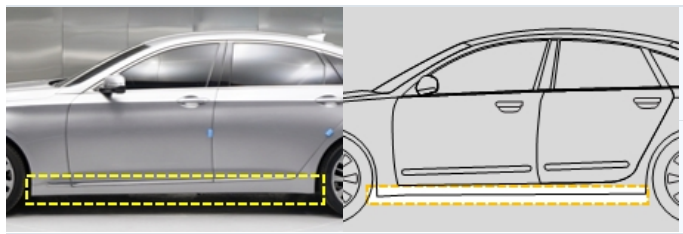
운전석 사이드실

진단결과 양호

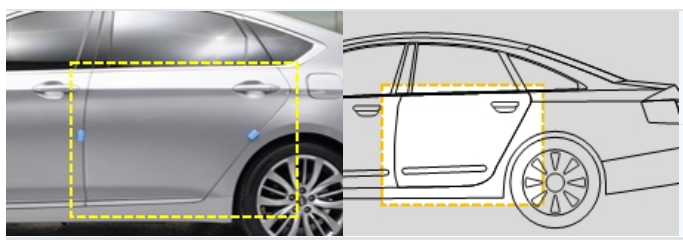
운전석 뒤 도어(외부)

진단결과 고지항목 (스크래치가 있습니다.)

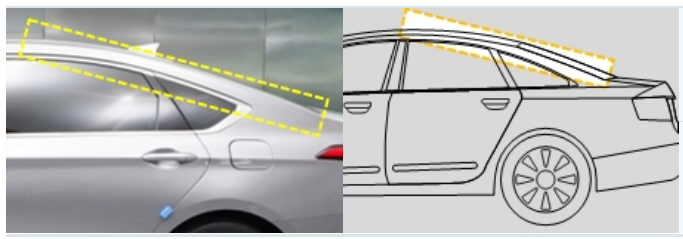
운전석 C 필러(외부)

진단결과 양호

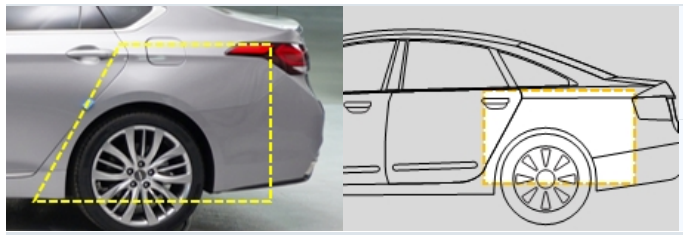
운전석 뒤 펜더

진단결과 양호

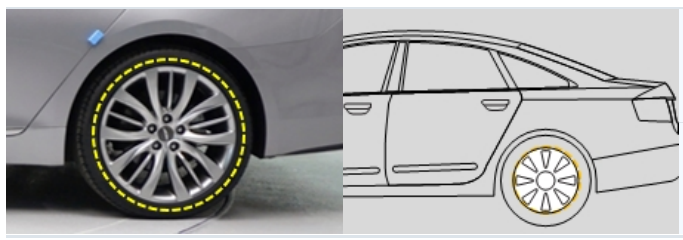
운전석 뒤 휠

진단결과 양호

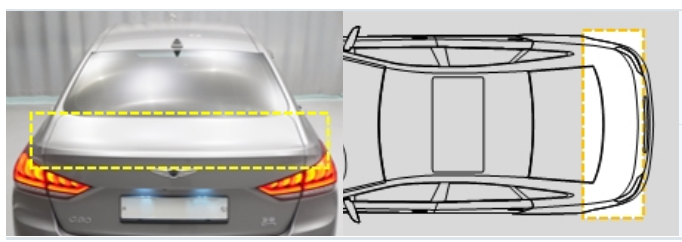
트렁크

진단결과 양호

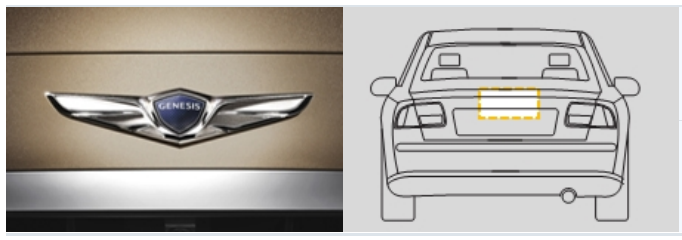
엠블럼(후면)

진단결과 양호

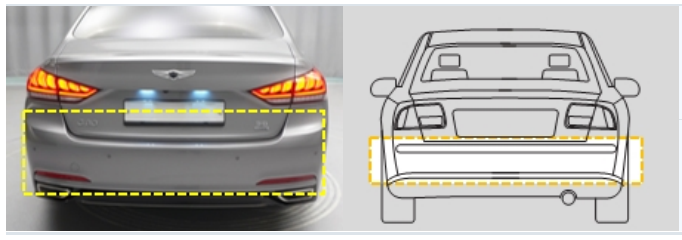
뒤 범퍼

진단결과 양호

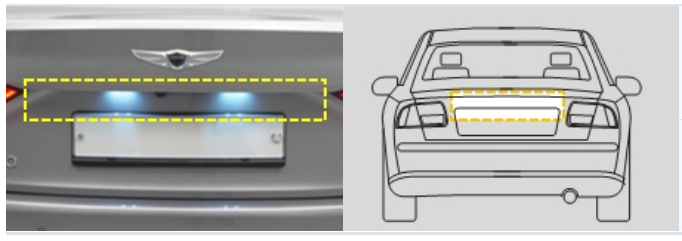
뒤 번호판 램프

진단결과 양호

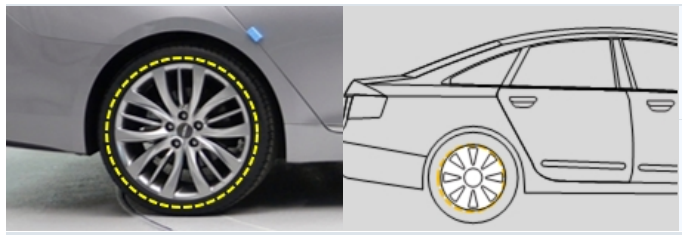
조수석 뒤 휠

진단결과 양호

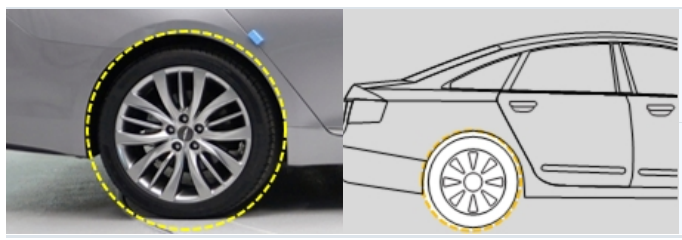
조수석 뒤 타이어

진단결과 양호

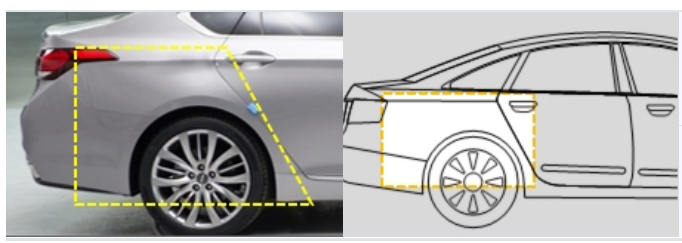
조수석 뒤 펜더

진단결과 양호

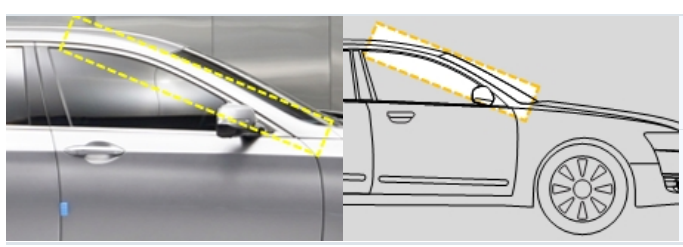
조수석 A 필러(외부)

진단결과 양호

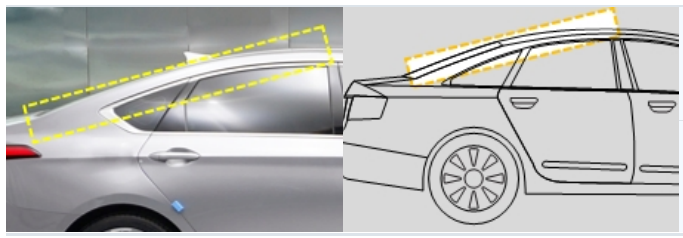
조수석 C 필러(외부)

진단결과 양호

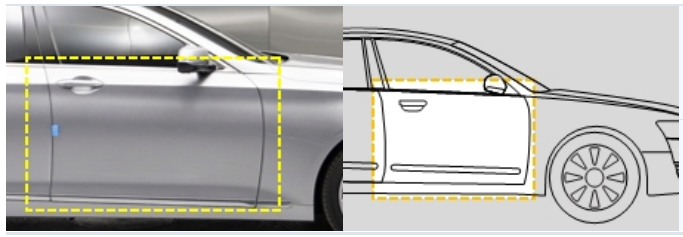
조수석 앞 도어(외부)

진단결과 **고지항목** (스크래치가 있습니다.)

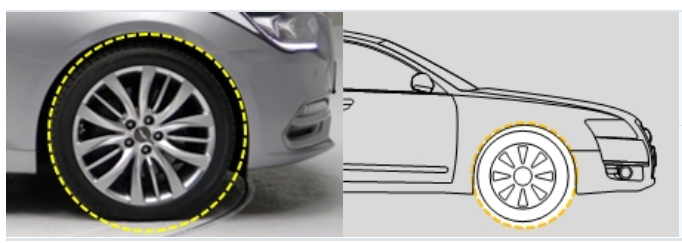
조수석 앞 타이어

진단결과 **양호**

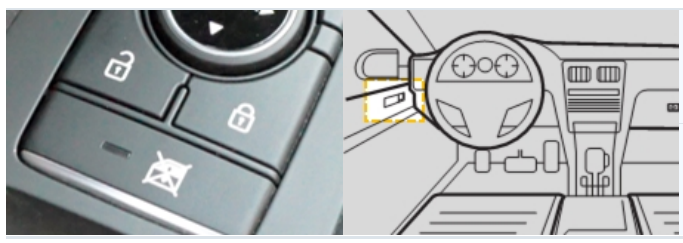
도어락 작동

진단결과 **양호**

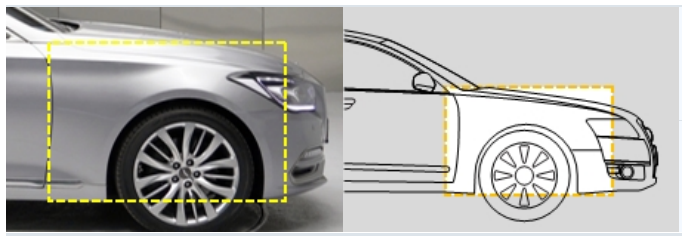
조수석 앞 펜더

진단결과 **양호**

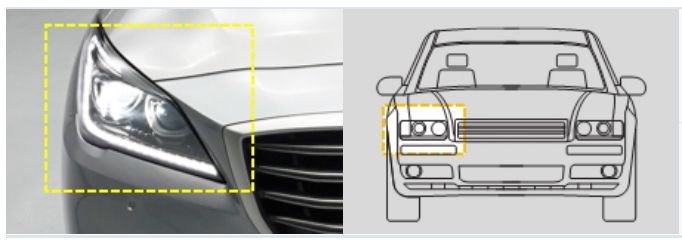
조수석 전조등

진단결과 **양호**

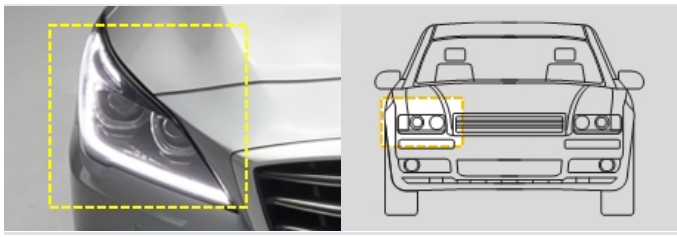
조수석 주간주행등

진단결과 양호

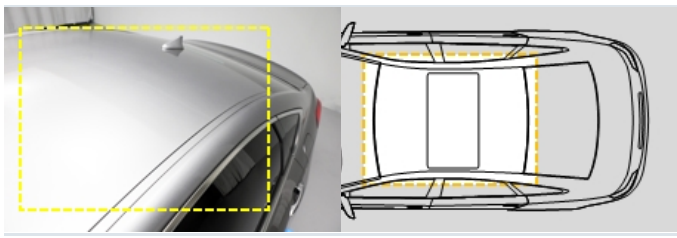
루프

진단결과 양호

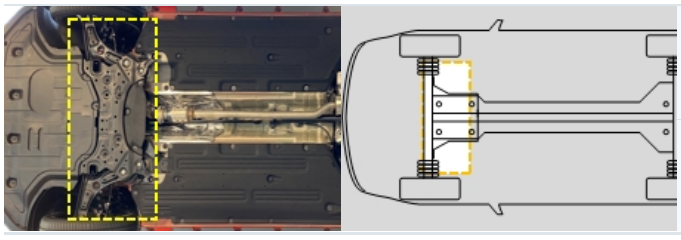
앞 크로스 멤버

진단결과 양호

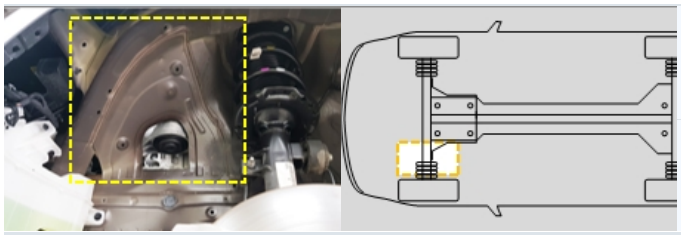
운전석 앞 인사이드 패널

진단결과 양호

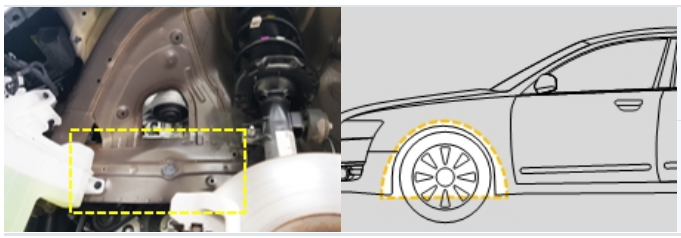
운전석 앞 사이드 멤버

진단결과 양호

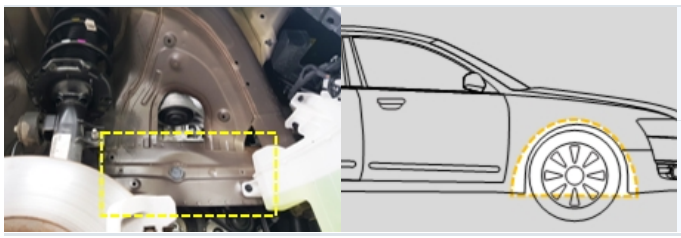
조수석 앞 사이드 멤버

진단결과 양호

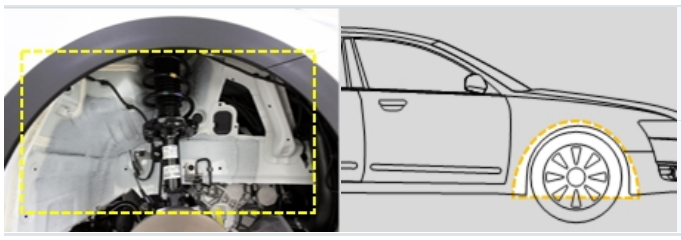
조수석 앞 휠 하우스

진단결과 양호

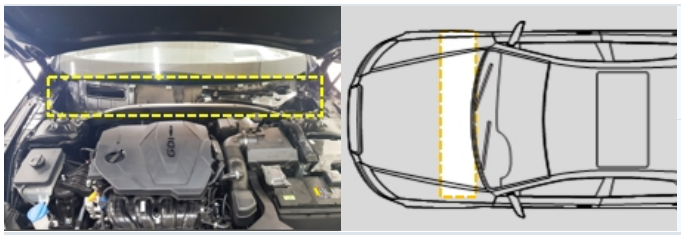
카울 패널 (대시보드)

진단결과 양호

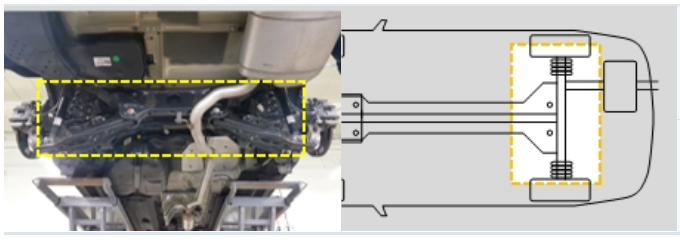
뒤 크로스 멤버

진단결과 양호

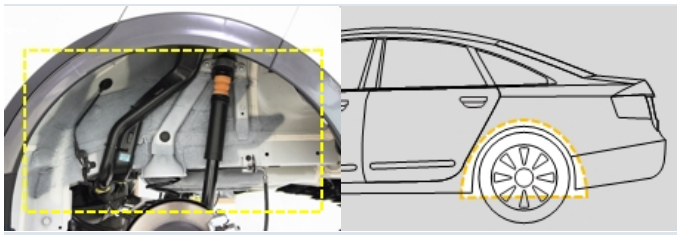
운전석 뒤 휠 하우스

진단결과 양호

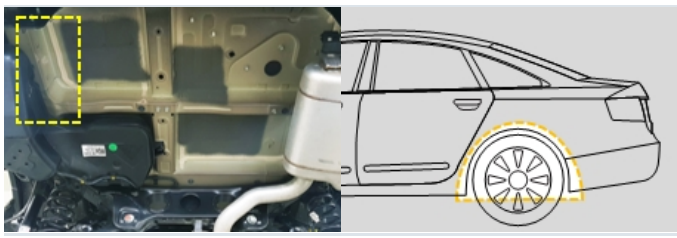
운전석 뒤 사이드 멤버

진단결과 양호

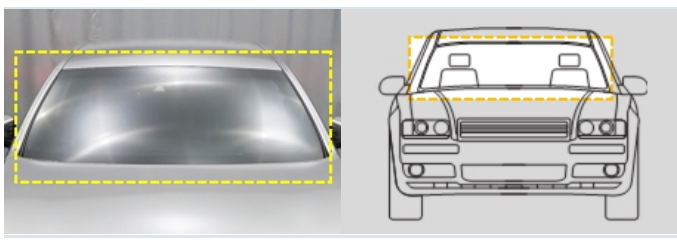
앞 유리

진단결과 고지항목 (미세한 스톤칩이 있습니다.)

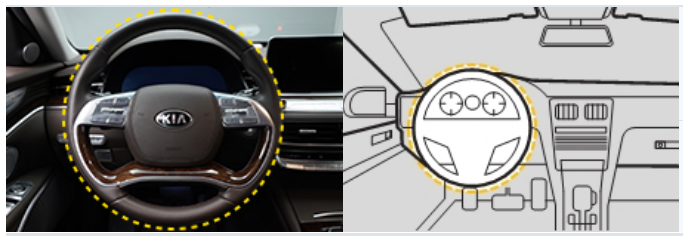
조향장치(외관 상태)

진단결과 고지항목 (찍힌 자국이 있습니다.)

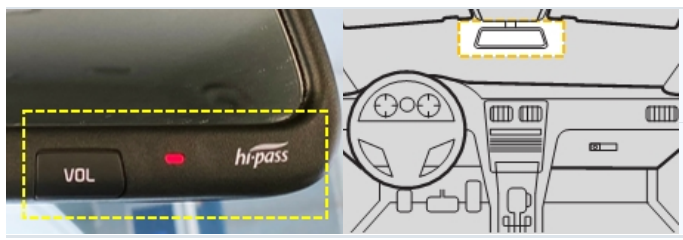
하이패스 시스템

진단결과 양호

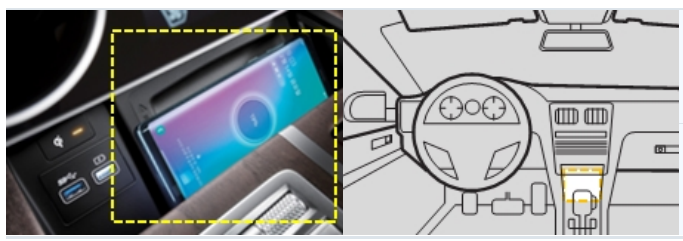
무선 충전시스템 (WPC)

진단결과 양호

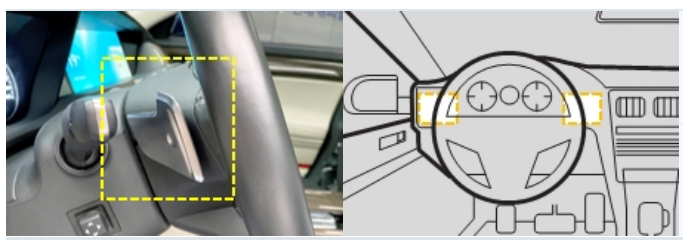
패들 시프트

진단결과 양호

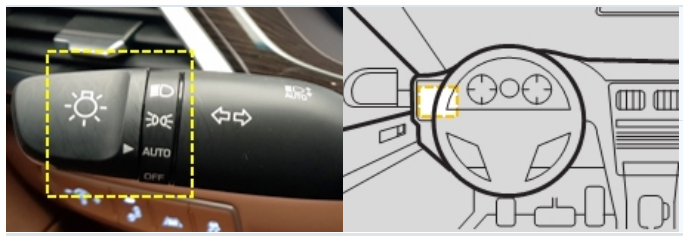
오토 라이트

진단결과 양호

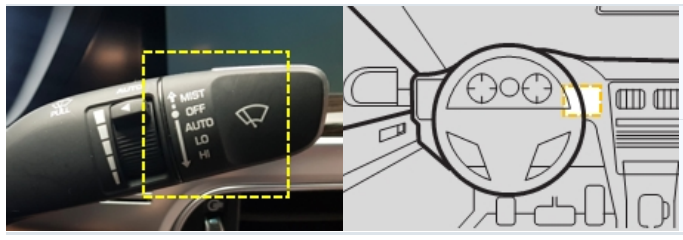
오토 와이퍼

진단결과 양호

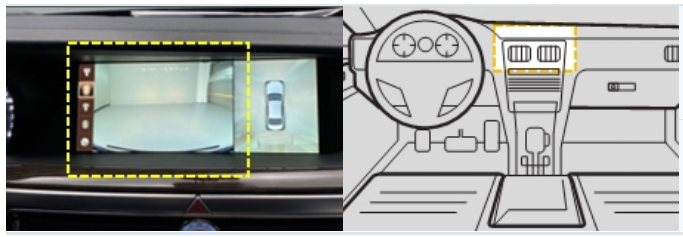
전방 카메라

진단결과 양호

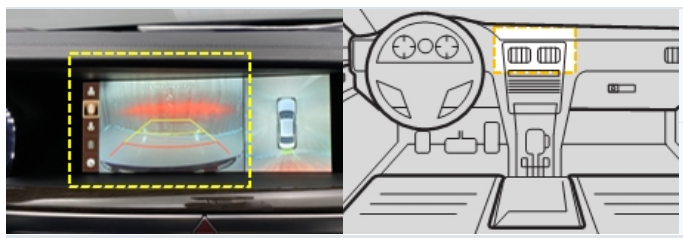
후방 카메라

진단결과 양호

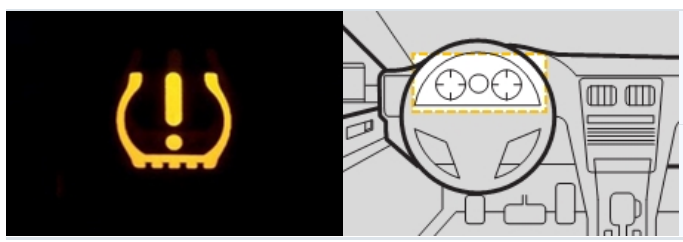
타이어 공기압력 모니터링 (TPMS)

진단결과 양호

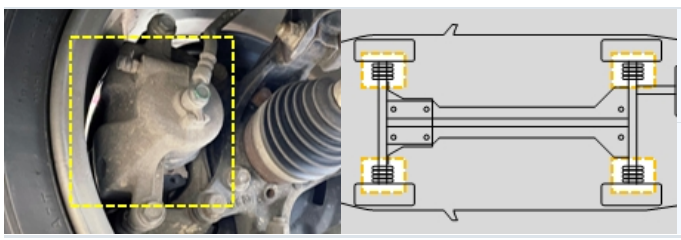
브레이크 오일 누유

진단결과 양호
