리본카 품질 점검 결과 리포트

AR2608-04161520

136도7274 더 뉴그랜저IG 가솔린 2.5 프리미엄

점검일 : 2026-08-04

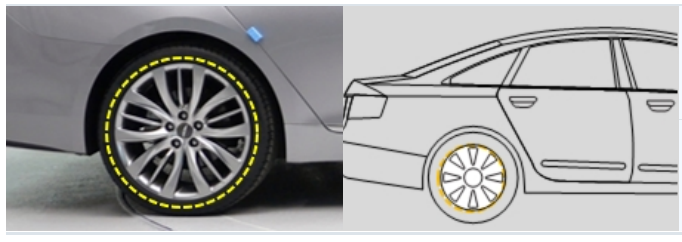
조수석 뒤 휠

진단결과 고지항목 (스크래치가 있습니다.)

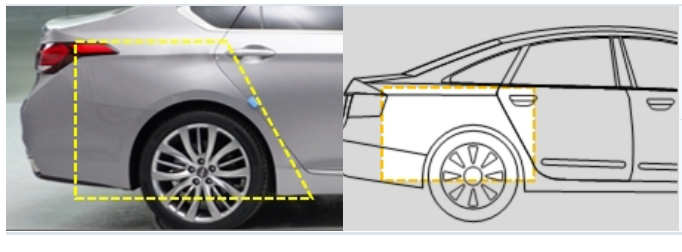
조수석 뒤 펜더

진단결과 고지항목 (스크래치가 있습니다.)
