리본카 품질 점검 결과 리포트

AR2608-04131405

220호1496 K8 하이브리드 HEV 노블레스

점검일 : 2026-08-03

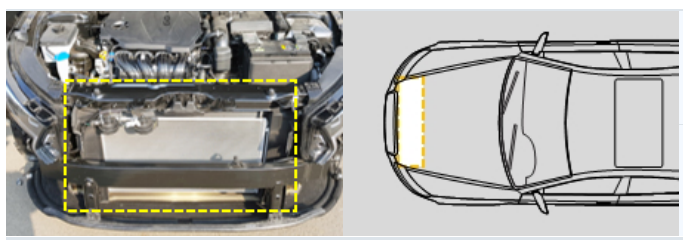
라디에이터 고정 패널

진단결과 양호

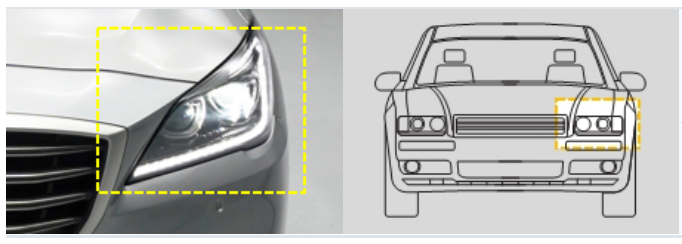
운전석 전조등

진단결과 양호

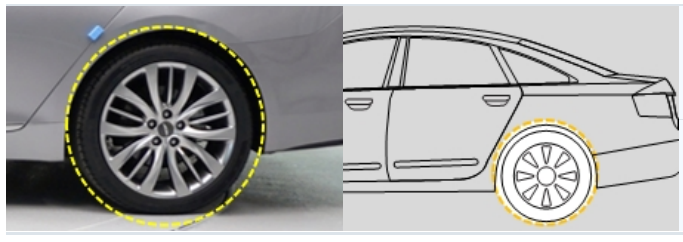
운전석 뒤 타이어

진단결과 **양호**

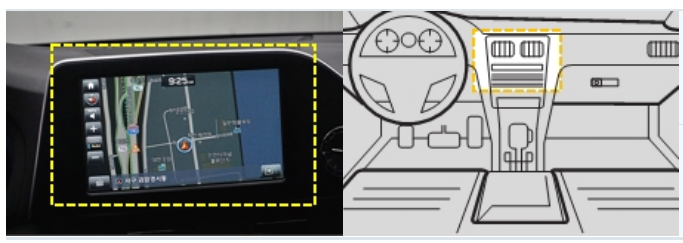
내비게이션

진단결과 양호
