# RQI 리본카 품질 점검 결과 리포트

AR2608-14174000

## 04가4242 올 뉴모닝(JA) 가솔린 프레스티지

점검일 : 2026-08-13

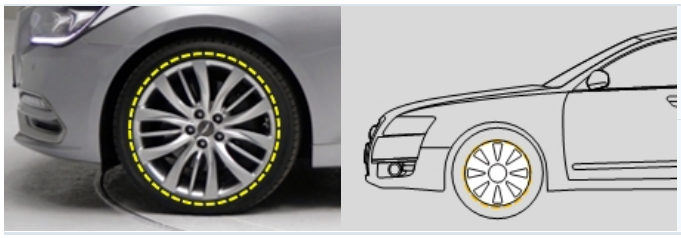
## 운전석 앞 휠

진단결과 고지항목 (미세한 스크래치가 있습니다.)

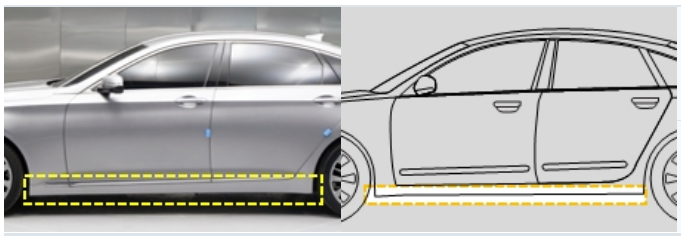
## 운전석 사이드실

진단결과 고지항목 (미세한 스크래치가 있습니다.)

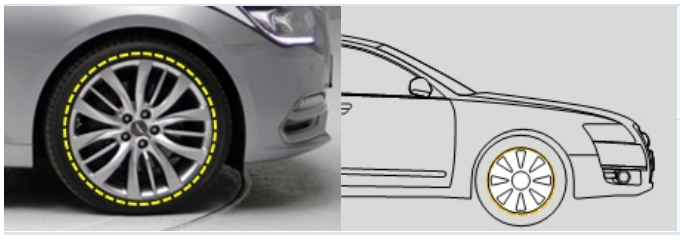
## 조수석 앞 휠

진단결과 **고지항목** (스크래치가 있습니다.)

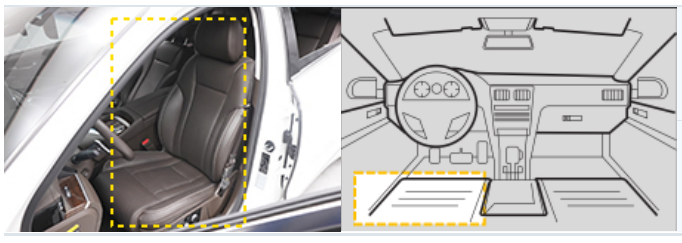
## 운전석 1열 시트(외관 상태)

진단결과 고지항목 (오염된 부위가 있습니다.)

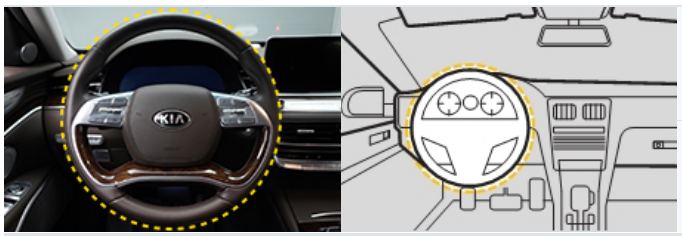
## 조향장치(외관 상태)

진단결과 고지항목 (미세하게 벗겨진 부위가 있습니다.)

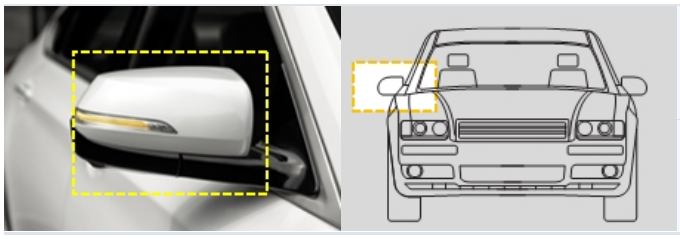
## 조수석 사이드미러

진단결과 고지항목 (미세한 스크래치가 있습니다.)

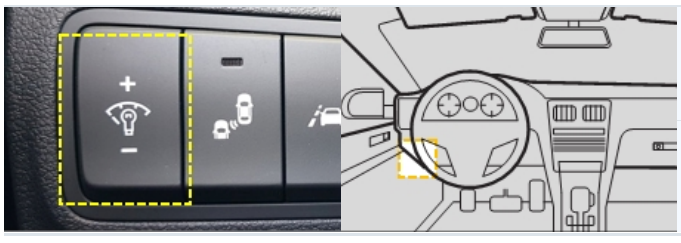
## 일루미네이션 컨트롤

진단결과 양호

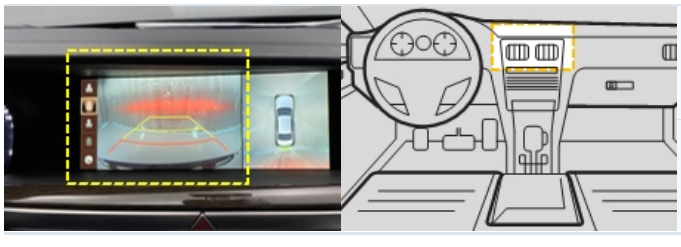
## 후방 카메라

진단결과 양호

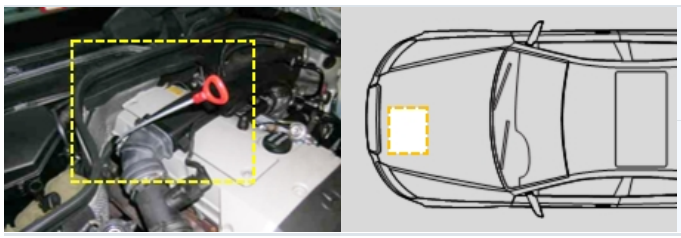
## 자동변속기_유량 및 상태

진단결과 양호

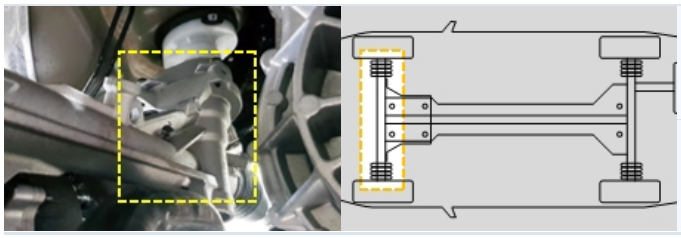
## 동력 조향 작동 오일 누유

진단결과 양호

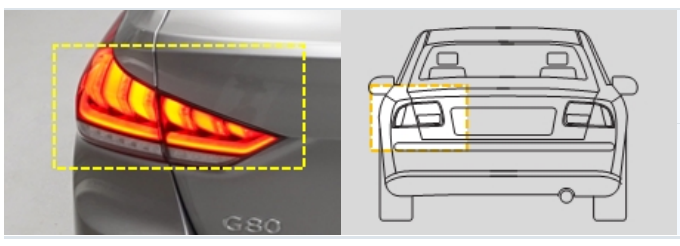
## 운전석 브레이크등

진단결과 양호

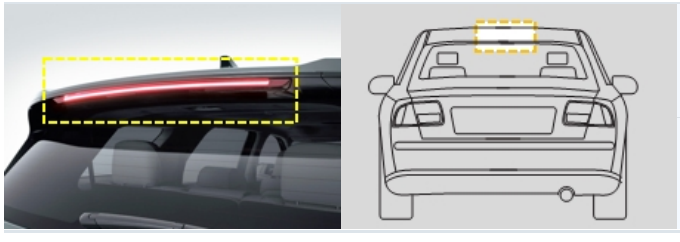
## 보조 브레이크등

진단결과 양호

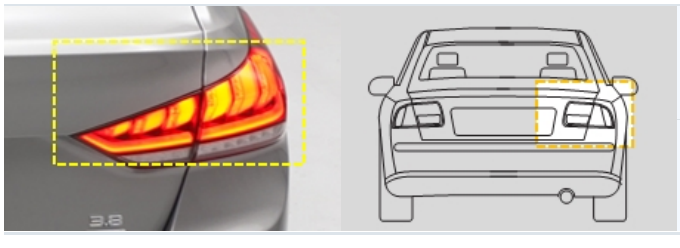
## 조수석 브레이크등

진단결과 양호
