리본카 품질 점검 결과 리포트

AR2608-10154710

57라5345 올 뉴K3 1.6 가솔린 프레스티지

점검일 : 2026-08-10

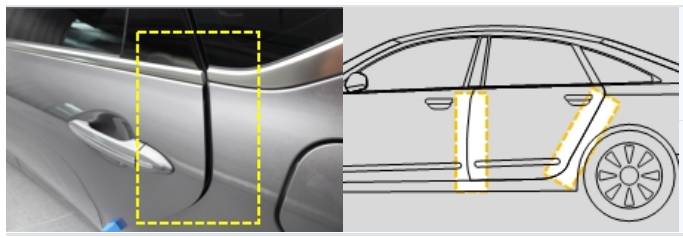
도어 클로징

진단결과 양호

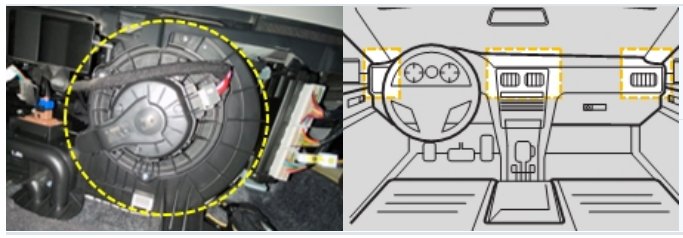
실내 송풍 모터

진단결과 양호
