리본카 품질 점검 결과 리포트

AR2608-10153540

232보8664 캐스퍼 가솔린 1.0 터보 인스퍼레이션

점검일 : 2026-08-10

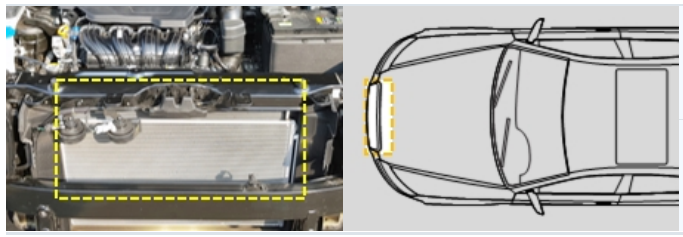
냉각수누수_라디에이터

진단결과 양호

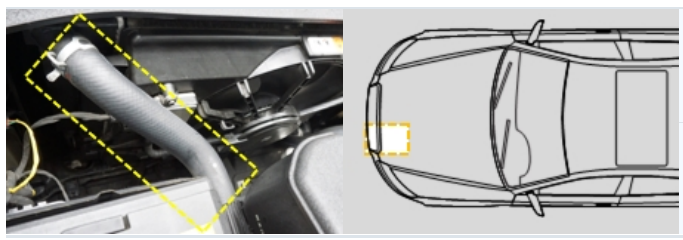
냉각수누수_냉각수 호스

진단결과 양호

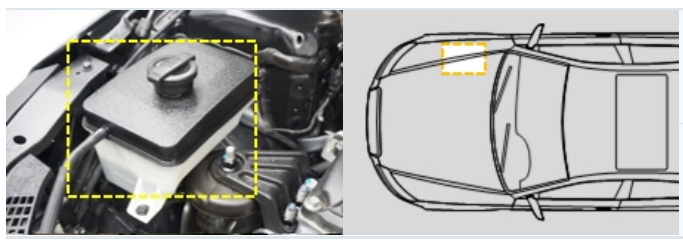
냉각수누수_냉각수 수량

진단결과 양호

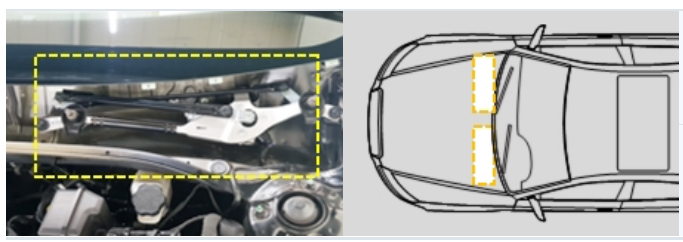
와이퍼 모터

진단결과 양호

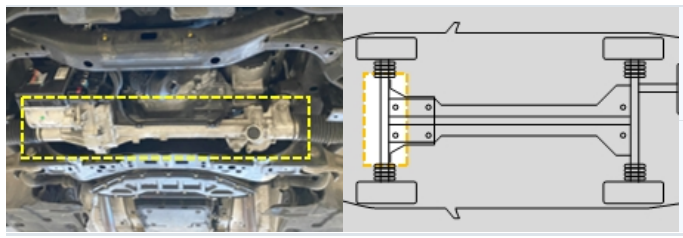
스티어링 기어

진단결과 양호

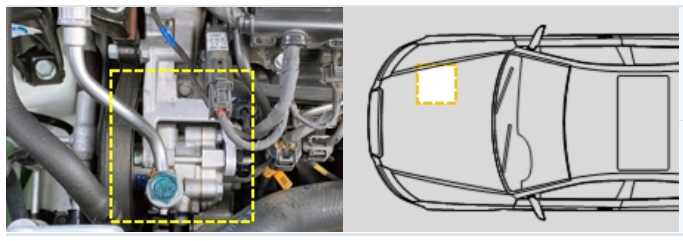
스티어링 펌프

진단결과 양호

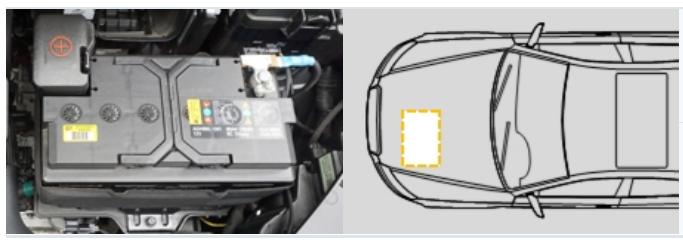
배터리 충전 상태

진단결과 양호

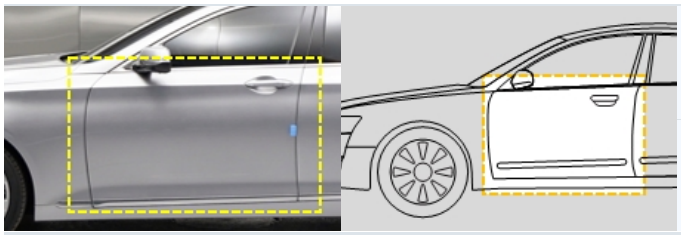
운전석 앞 도어(외부)

진단결과 양호

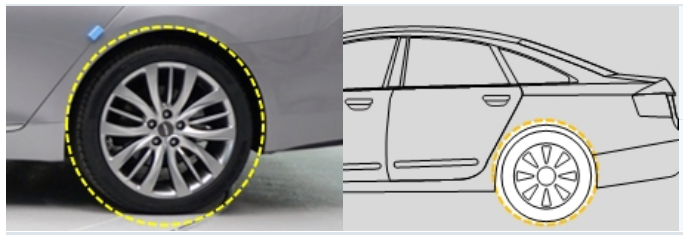
운전석 뒤 타이어

진단결과 양호

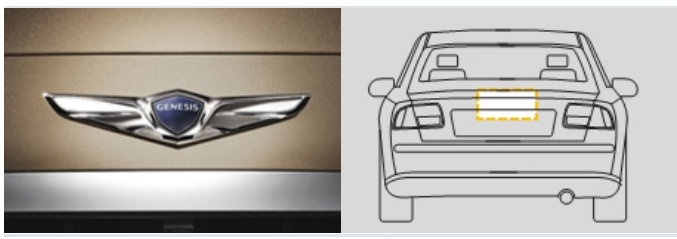
엠블럼(후면)

진단결과 **양호**

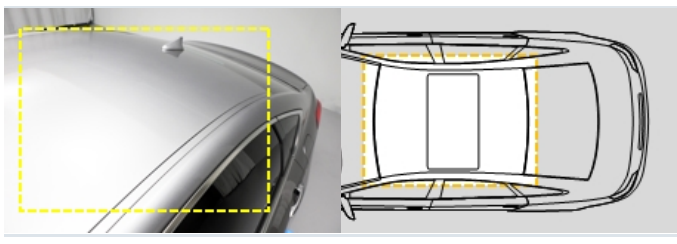
루프

진단결과 양호

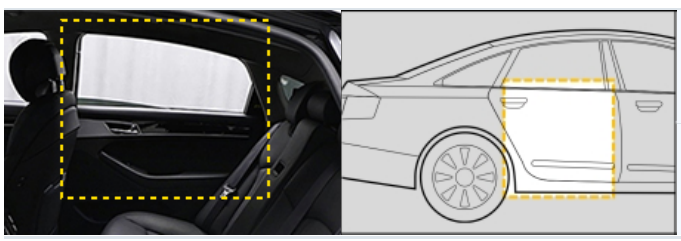
조수석 뒤 도어(실내)

진단결과 **고지항목** (사용감이 있습니다.)
