리본카 품질 점검 결과 리포트

AR2609-04153410

399부9176 신형 카니발(KA4) 9인승 디젤 프레스티지

점검일 : 2026-08-24

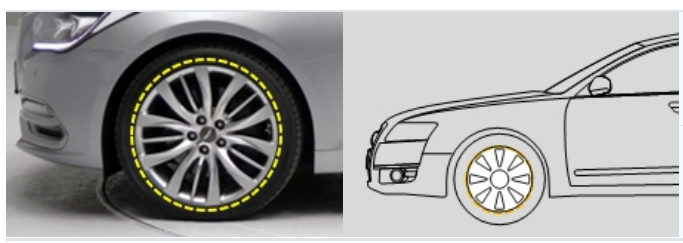
운전석 앞 휠

진단결과 고지항목 (미세한 스크래치가 있습니다.)

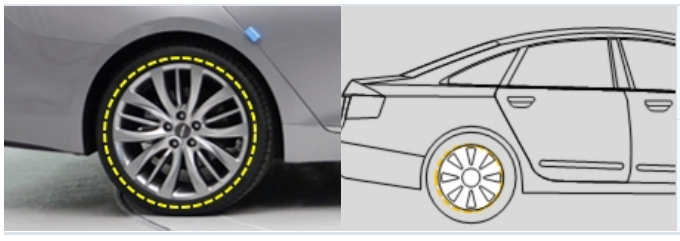
조수석 뒤 휠

진단결과 고지항목 (스크래치가 있습니다.)

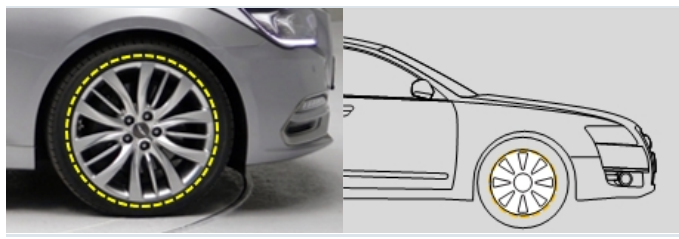
조수석 앞 휠

진단결과 고지항목 (스크래치가 있습니다.)

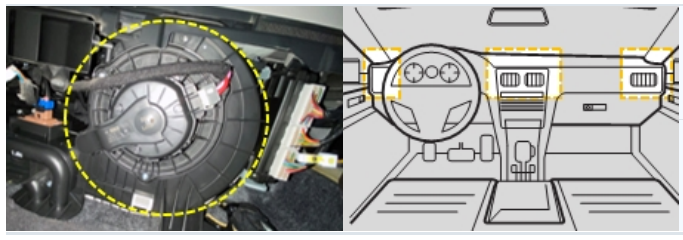
실내 송풍 모터

진단결과 양호
