리본카 품질 점검 결과 리포트

AR2609-14193650

225머4878 신형 G90 3.5 터보 AWD 기본형

점검일 : 2026-09-14

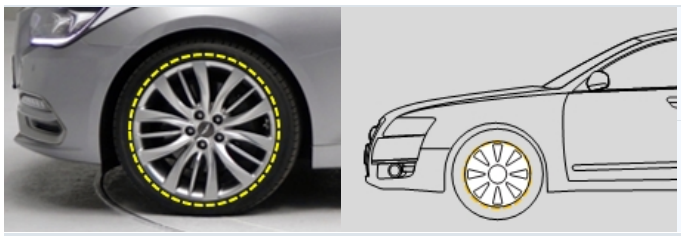
운전석 앞 휠

진단결과 고지항목 (경미한 스크래치 있으나 주행성능상 전혀 이상 없습니다.)

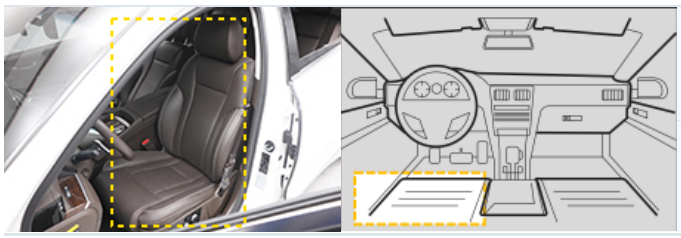
운전석 1열 시트(외관 상태)

진단결과 고지항목 (생활 스크래치 있으나 사용상 이상 없습니다.)
