리본카 품질 점검 결과 리포트

AR2608-24182526

249두2113 더 올뉴G80 가솔린 3.5 AWD 기본형

점검일 : 2026-08-24

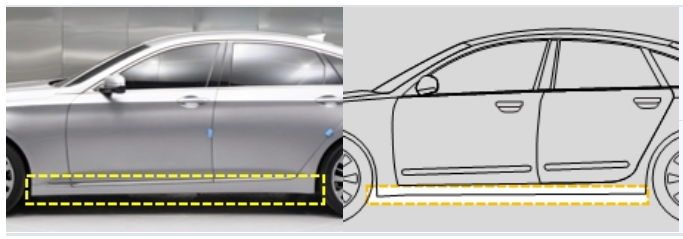
운전석 사이드실

진단결과 **고지항목** (붓터치가 있습니다.)
