리본카 품질 점검 결과 리포트

AR2611-12170830

97마4083 봉고Ⅲ EV 카고 GL

점검일 : 2026-11-12

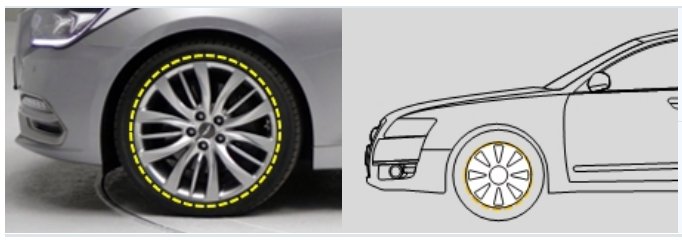
운전석 앞 휠

진단결과 고지항목 (경미한 스크래치 있으나 주행성능상 전혀 이상 없습니다.)

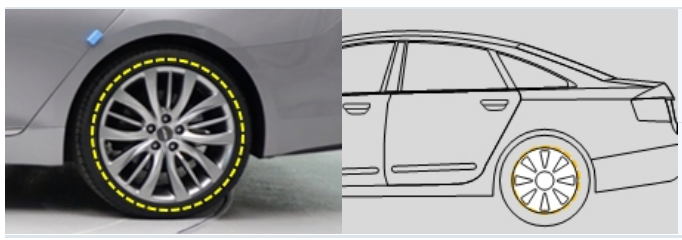
운전석 뒤 휠

진단결과 고지항목 (경미한 스크래치 있으나 주행성능상 전혀 이상 없습니다.)

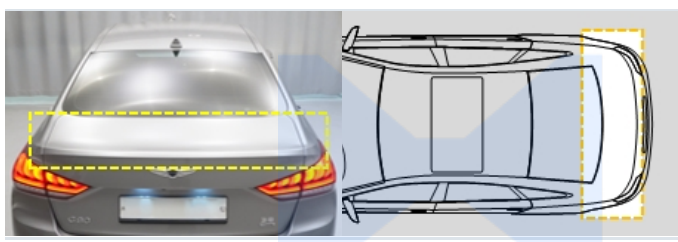
트렁크

진단결과 고지항목 (생활 스크래치 있으나 사용상 이상 없습니다.)

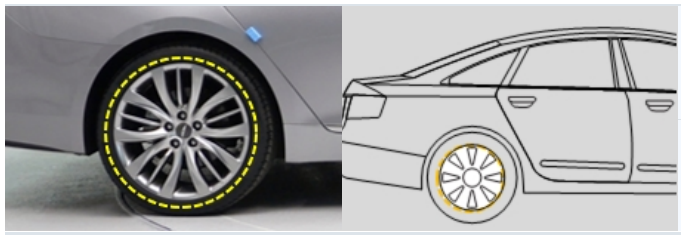
조수석 뒤 휠

진단결과 **고지항목** (경미한 스크래치 있으나 주행성능상 전혀 이상 없습니다.)

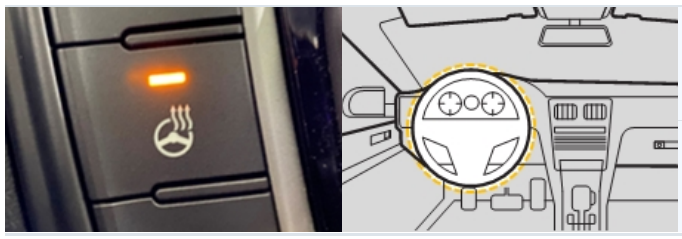
스티어링 휠 열선 작동

진단결과 양호

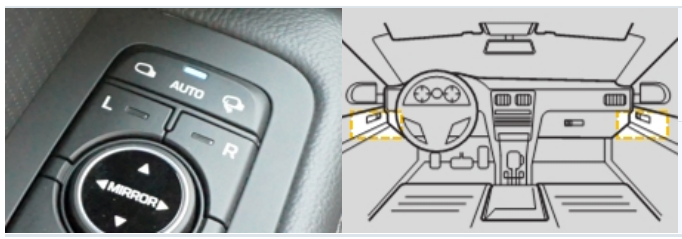
사이드미러 폴딩

진단결과 양호

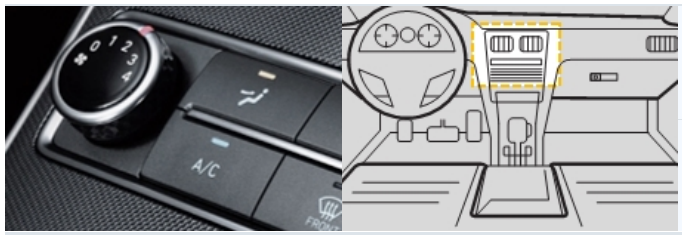
에어컨 시스템

진단결과 양호

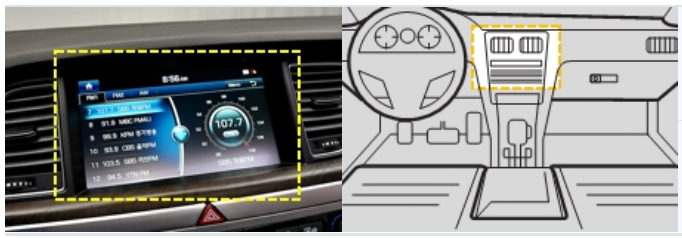
AV 시스템(앞)

진단결과 양호

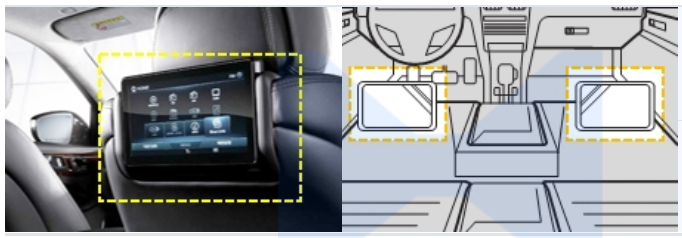
AV 시스템(뒤)

진단결과 이 차량에는 해당 사항 없음

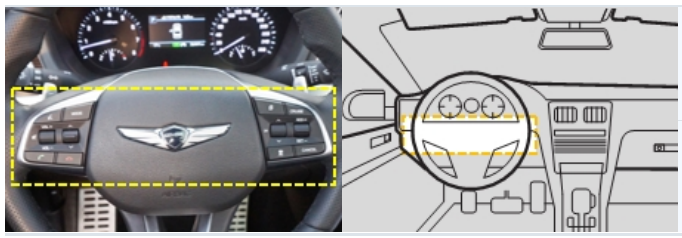
스티어링 휠 리모컨

진단결과 양호

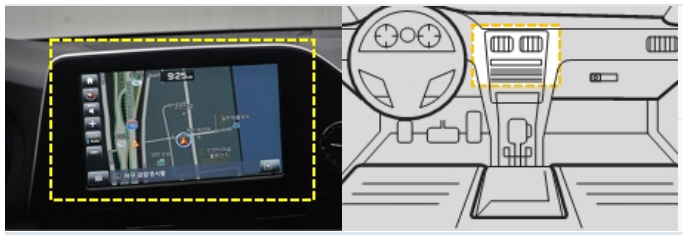
내비게이션

진단결과 양호

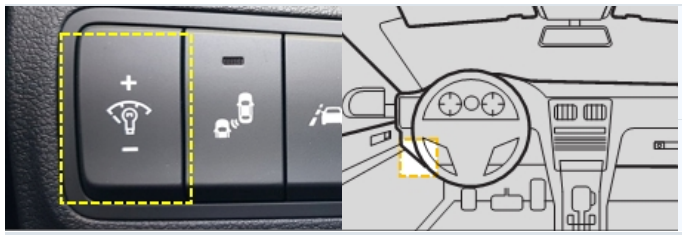
일루미네이션 컨트롤

진단결과 양호

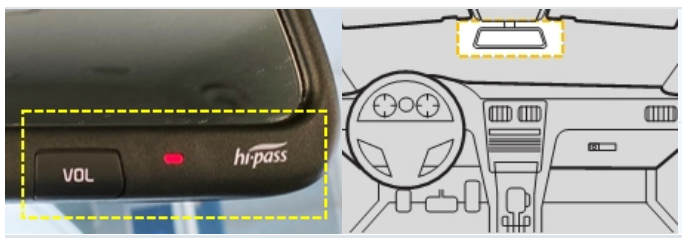
하이패스 시스템

진단결과 양호

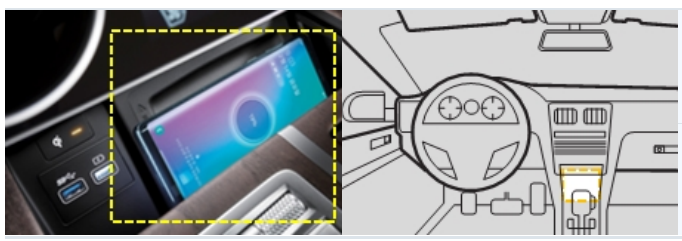
무선 충전시스템 (WPC)

진단결과 이 차량에는 해당 사항 없음

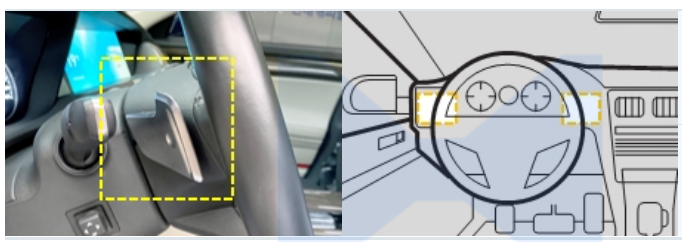
패들 시프트

진단결과 양호

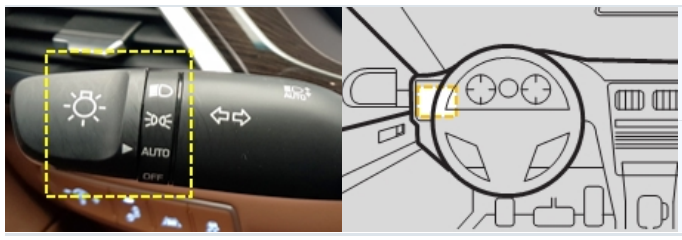
오토 라이트

진단결과 양호

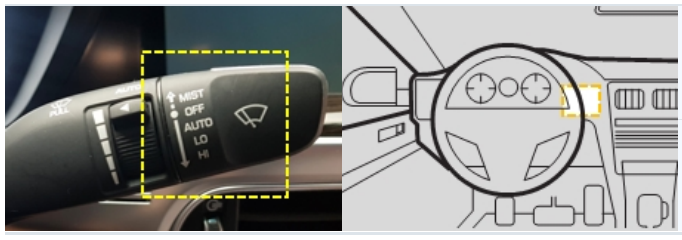
오토 와이퍼

진단결과 양호

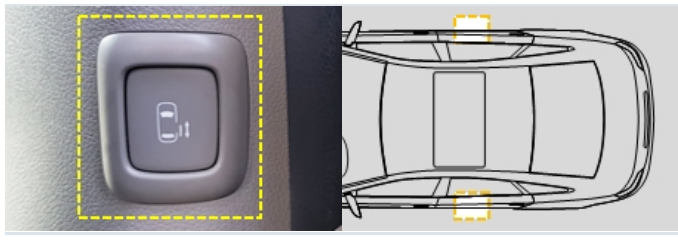
파워 슬라이딩 도어

진단결과 양호

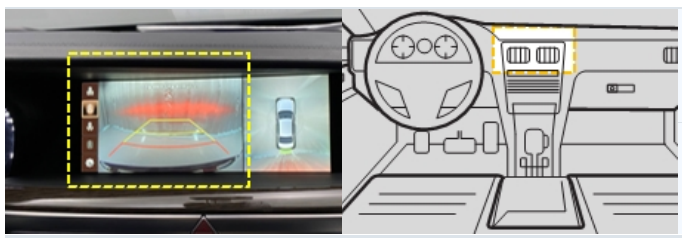
후방 카메라

진단결과 양호

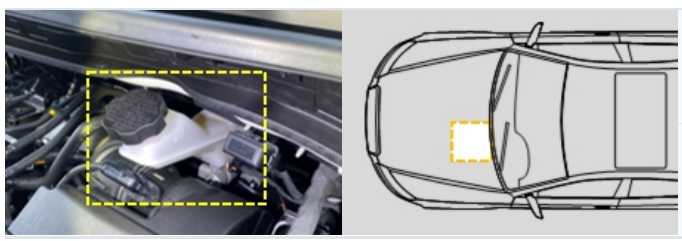
브레이크 마스터 실린더 오일 누유

진단결과 양호

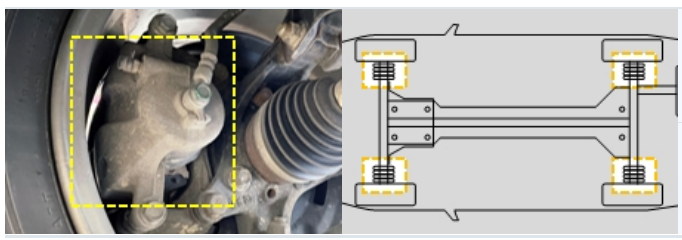
브레이크 오일 누유

진단결과 양호
