리본카 품질 점검 결과 리포트

AR2609-14101730

119모3187 벤츠 E클래스(5세대) E250 익스클루시브

점검일 : 2026-09-14

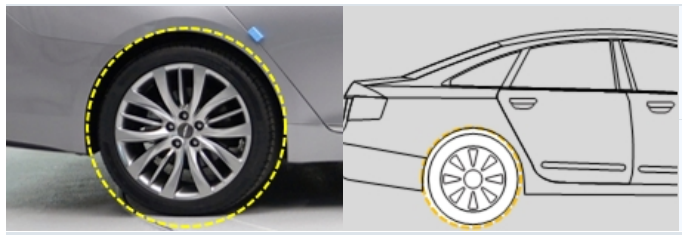
조수석 뒤 타이어

진단결과 고지항목 (뜯긴 부위가 있습니다.)

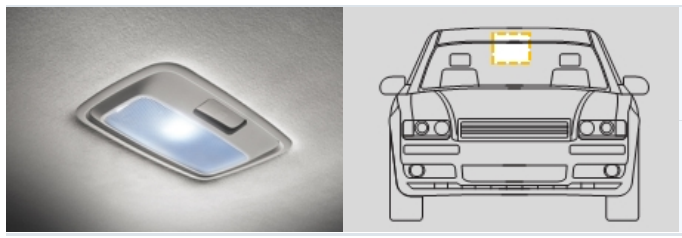
리어 룸 램프

진단결과 양호

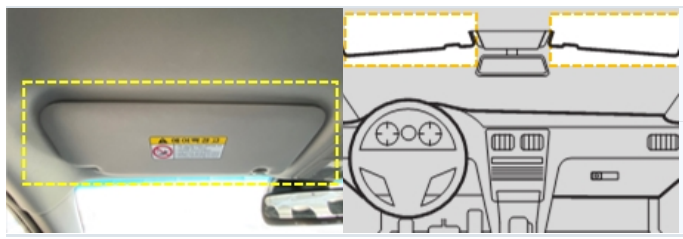
선바이저(램프, 거울 상태)

진단결과 양호

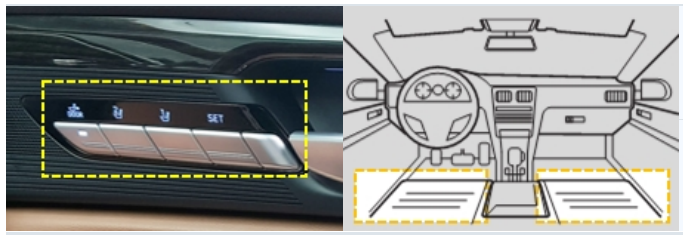
메모리 시트

진단결과 양호
