리본카 품질 점검 결과 리포트

AR2608-20113440

65어0939 아반떼AD 1.6 GDi 모던 스페셜

점검일 : 2026-08-20

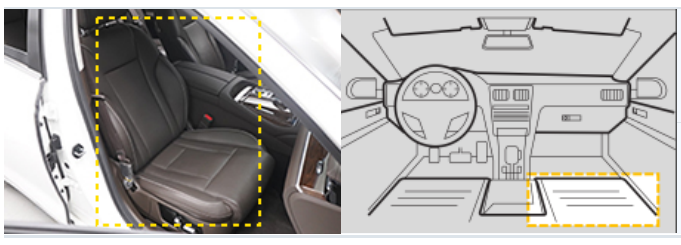
조수석 1열 시트(외관 상태)

진단결과 양호
