리본카 품질 점검 결과 리포트

AR2608-20163714

143오1503 캐스퍼 가솔린 1.0 인스퍼레이션

점검일 : 2026-08-20

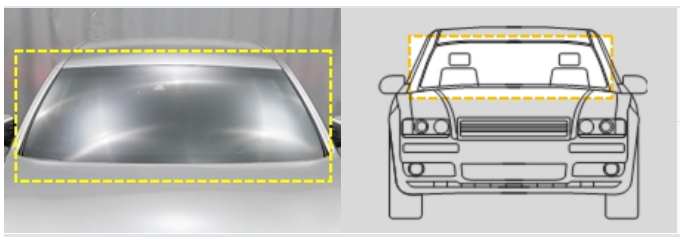
앞 유리

진단결과 고지항목 (스톤칩이 있습니다.)
