# RQI 리본카 품질 점검 결과 리포트

AR2611-12162629

## 115구5390 더 뉴기아 레이 1.0 가솔린 프레스티지

점검일 : 2026-11-12

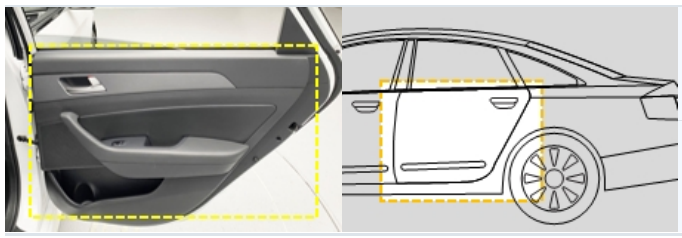
## 운전석 뒤 도어(실내)

진단결과 **고지항목** (생활 스크래치 있으나 사용상 이상 없습니다.)
