리본카 품질 점검 결과 리포트

AR2609-04180240

180호7427 GV70 2.5T AWD 기본형

점검일 : 2026-09-04

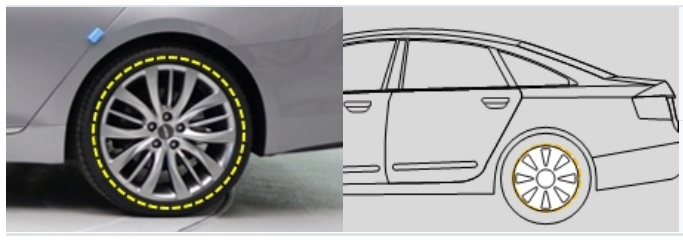
운전석 뒤 휠

진단결과 고지항목 (벗겨진 부위가 있습니다.)

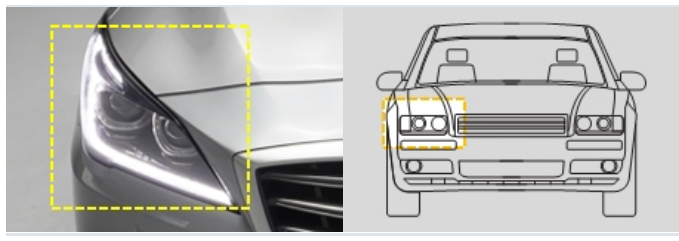
조수석 주간주행등

진단결과 고지항목 (변색된 부위가 있습니다.)

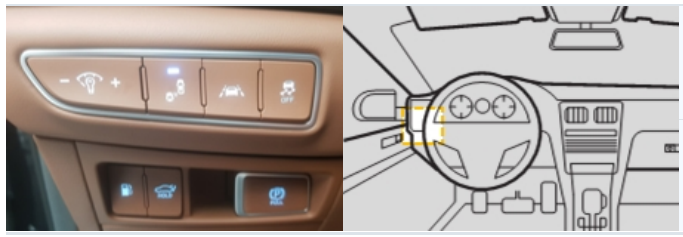
실내 각 스위치 점등

진단결과 양호

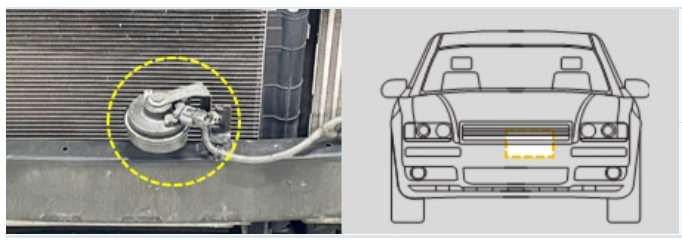
경음기(혼)

진단결과 양호

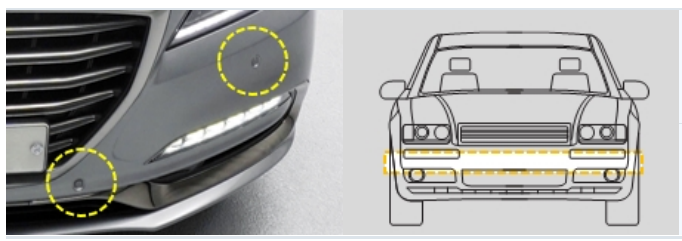
전방 경보장치

진단결과 양호

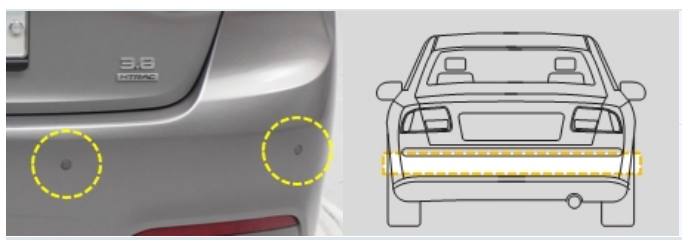
후방 경보장치

진단결과 양호

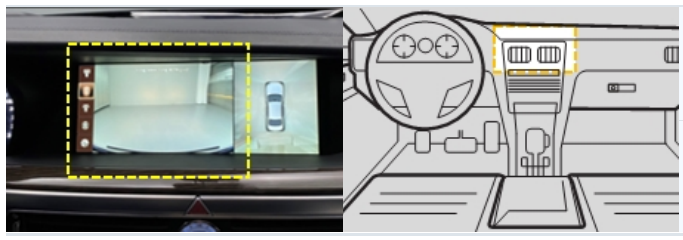
전방 카메라

진단결과 양호

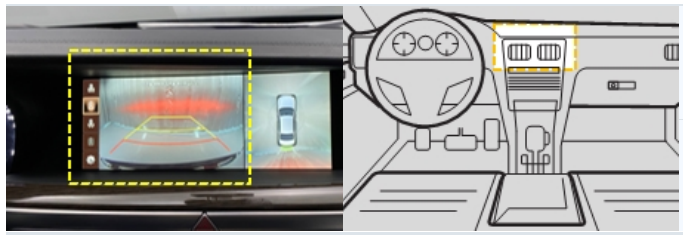
후방 카메라

진단결과 양호
