리본카 품질 점검 결과 리포트

AR2609-14182200

197호3344 신형 카니발(KA4) 하이리무진 9인승 가솔린 시그니처

점검일 : 2026-09-14

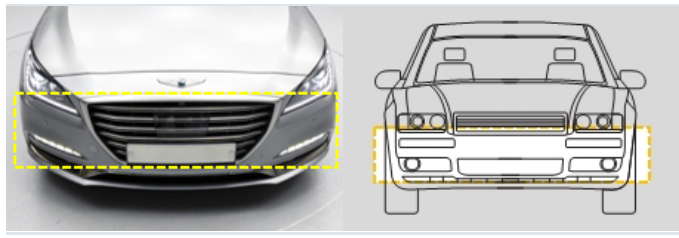
앞 범퍼

진단결과 고지항목 (스크래치가 있습니다.)

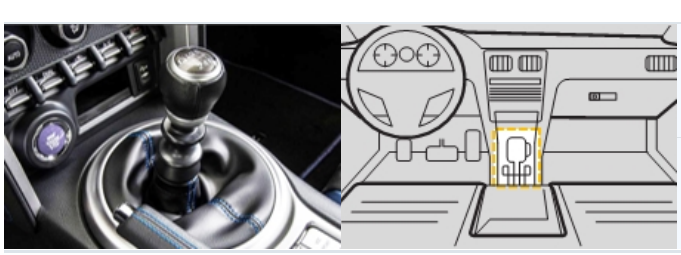
수동변속기_기어 변속장치

진단결과 이 차량에는 해당 사항 없음
