리본카 품질 점검 결과 리포트

AR2609-10181050

215모8171 신형 카니발(KA4) 하이리무진 7인승 가솔린 시그니처

점검일 : 2026-09-09

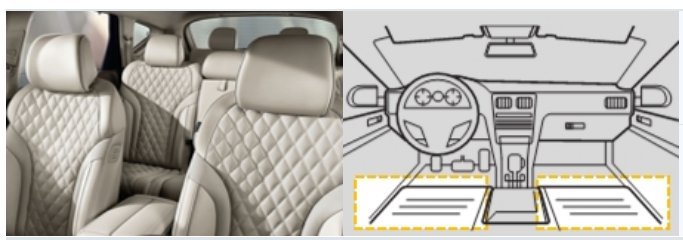
시트(열선, 통풍 작동 상태)

진단결과 양호

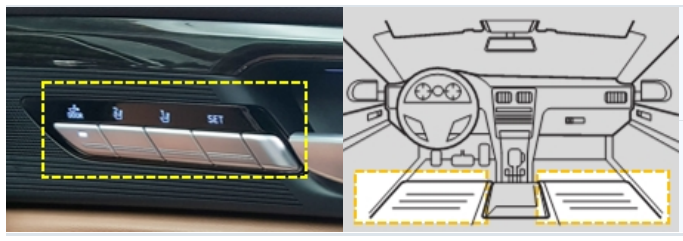
메모리 시트

진단결과 양호

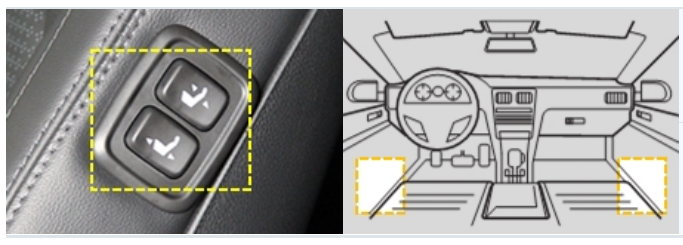
워크인 스위치

진단결과 양호

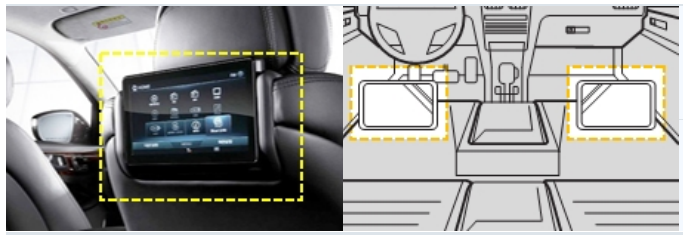
AV 시스템(뒤)

진단결과 양호
