리본카 품질 점검 결과 리포트

AR2608-26092723

171하1479 더 올뉴G80 가솔린 2.5 AWD 기본형

점검일 : 2026-08-26

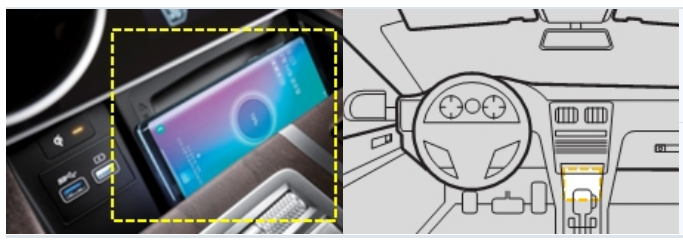
무선 충전시스템 (WPC)

진단결과 양호
