리본카 품질 점검 결과 리포트

AR2609-01110200

102우2054 트레일블레이저 1.35 가솔린 RS

점검일 : 2026-08-31

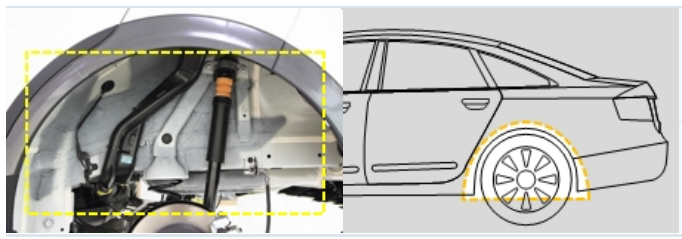
운전석 뒤 휠 하우스

진단결과 양호

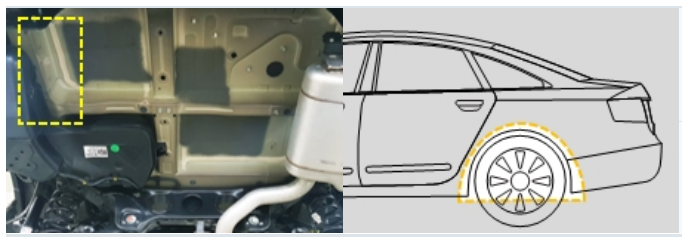
운전석 뒤 사이드 멤버

진단결과 양호

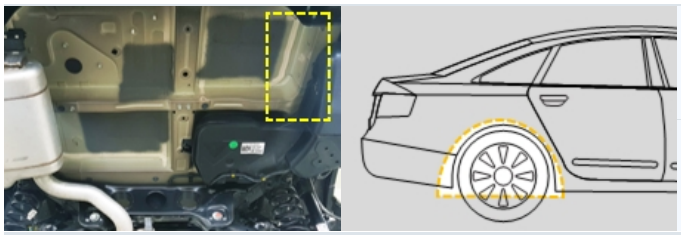
조수석 뒤 사이드 멤버

진단결과 양호

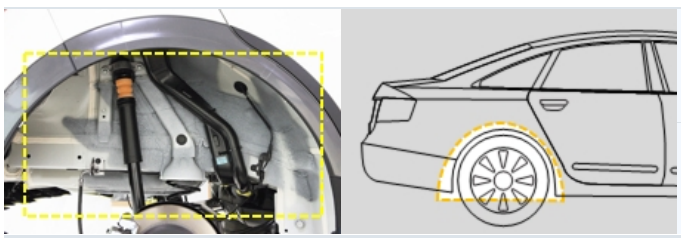
조수석 뒤 휠 하우스

진단결과 양호

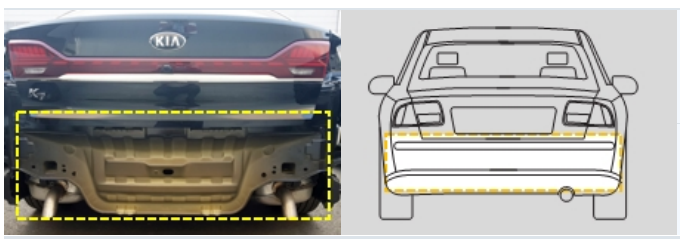
뒤 패널

진단결과 양호

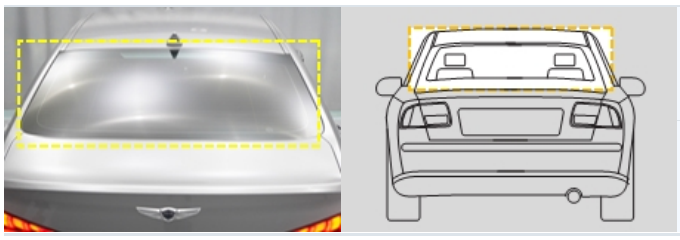
뒤 유리

진단결과 양호

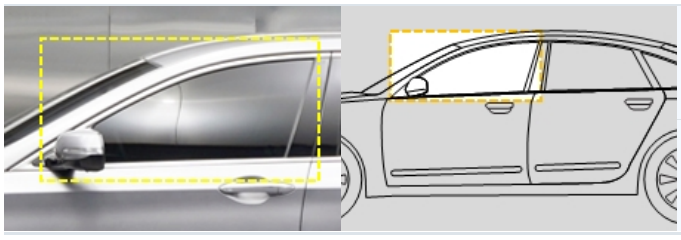
운전석 앞 도어 유리

진단결과 양호

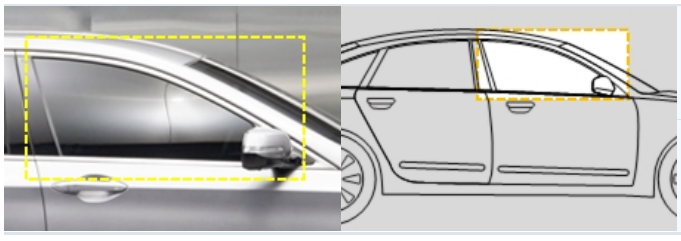
조수석 앞 도어 유리

진단결과 양호

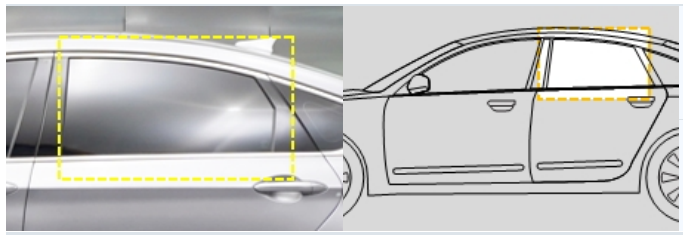
운전석 뒤 도어 유리

진단결과 양호

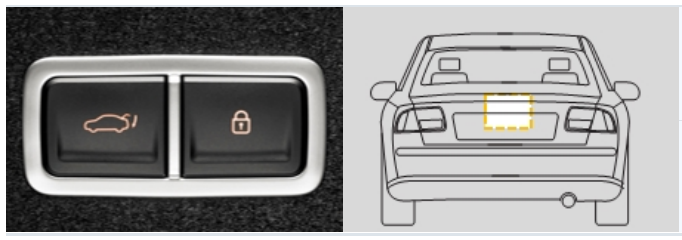
전동트렁크

진단결과 양호

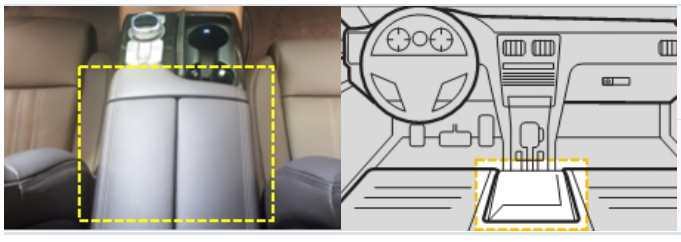
센터 콘솔

진단결과 양호

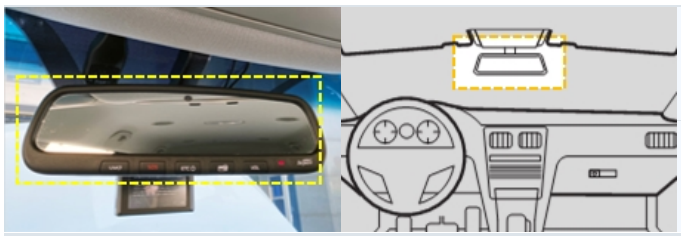
룸미러

진단결과 양호

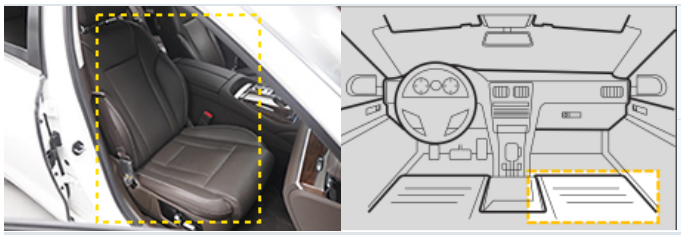
조수석 1열 시트(외관 상태)

진단결과 양호

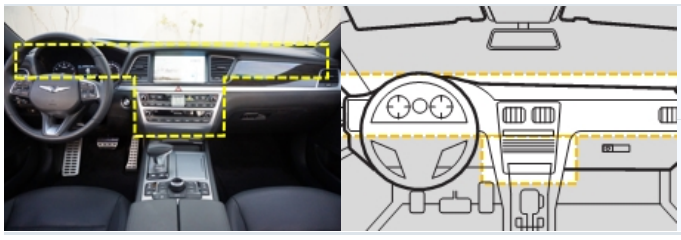
크래시패드

진단결과 양호

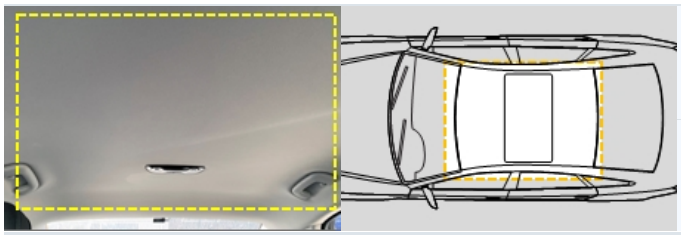
헤드라이닝

진단결과 양호

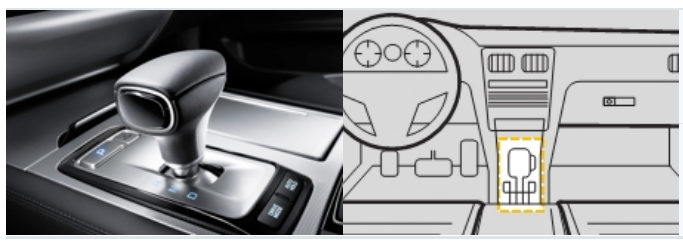
자동변속기 작동 상태(공회전)

진단결과 양호
