리본카 품질 점검 결과 리포트

AR2609-14173450

198호9532 신형 카니발(KA4) 리무진 7인승 가솔린 노블레스

점검일 : 2026-09-14

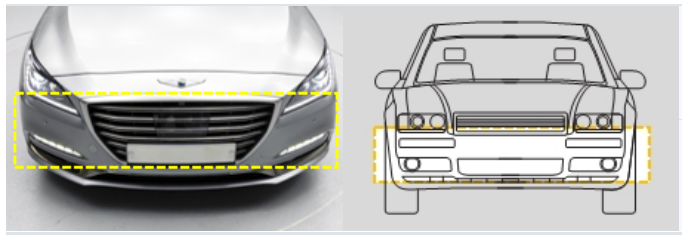
앞 범퍼

진단결과 고지항목 (단차불량 및 스크래치가 있습니다)

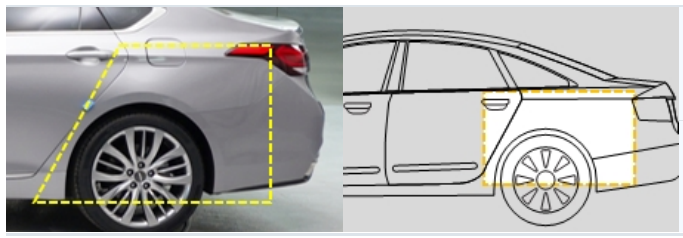
운전석 뒤 펜더

진단결과 **고지항목** (스크래치가 있습니다.)

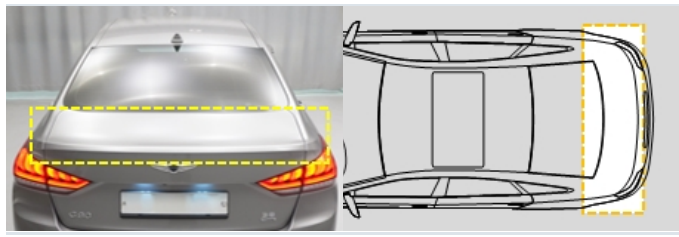
트렁크

진단결과 **고지항목** (찍힌 자국이 있습니다.)

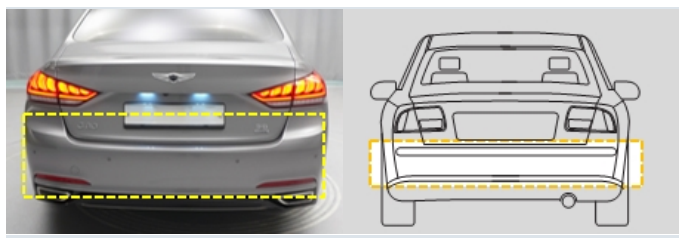
뒤 범퍼

진단결과 **고지항목** (스크래치가 있습니다.)

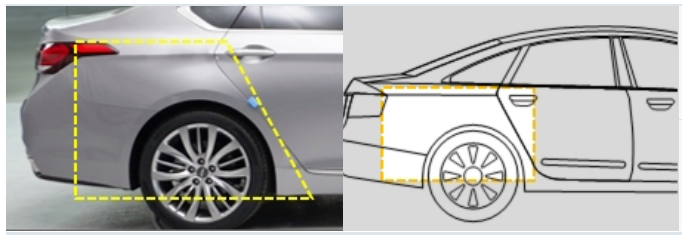
조수석 뒤 펜더

진단결과 **고지항목** (스크래치가 있습니다.)

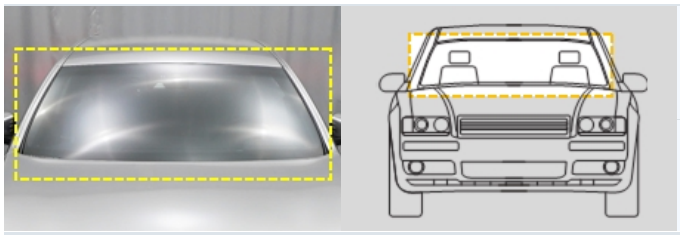
앞 유리

진단결과 고지항목 (스톤칩이 있습니다.)
