리본카 품질 점검 결과 리포트

AR2609-04145050

52무0814 올 뉴쏘렌토 R2.0 2WD 노블레스

점검일 : 2026-09-03

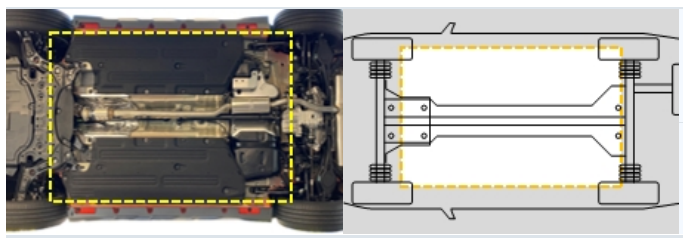
플로어 패널

진단결과 양호

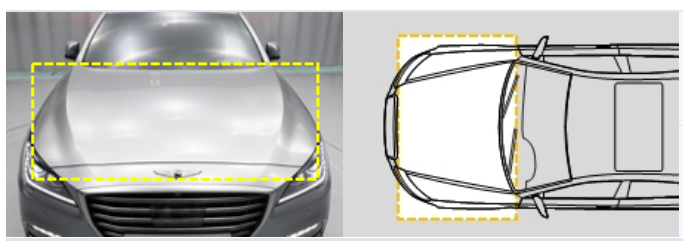
후드(본넷)

진단결과 양호

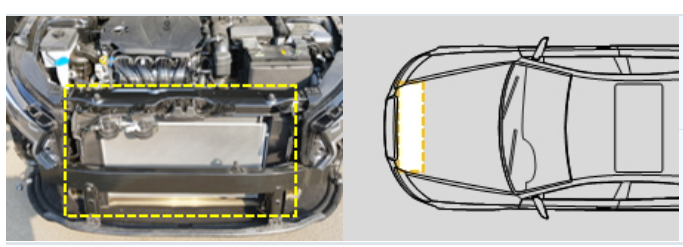
라디에이터 고정 패널

진단결과 양호

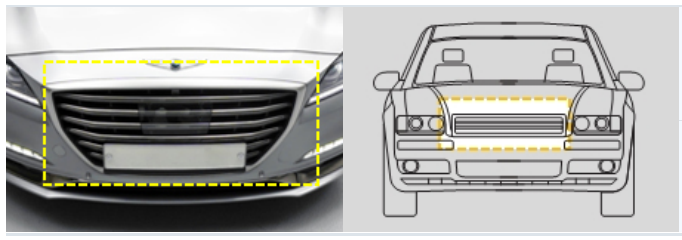
라디에이터 그릴

진단결과 양호

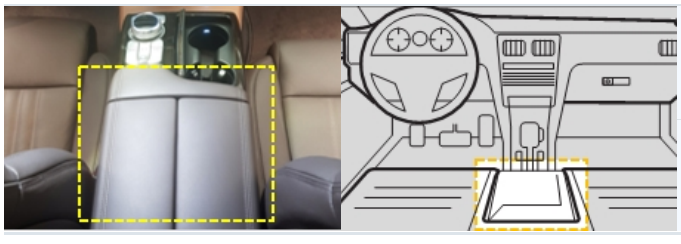
센터 콘솔

진단결과 **양호**

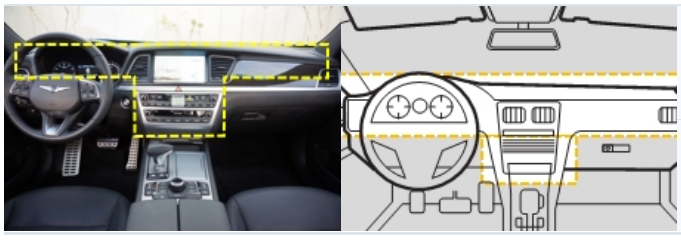
크래시패드

진단결과 양호

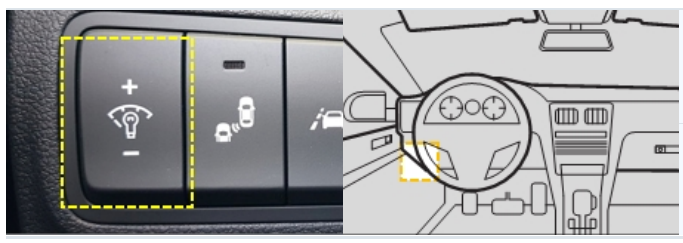
일루미네이션 컨트롤

진단결과 양호
