RQI 리본카 품질 점검 결과 리포트

AR2609-04141330

29오5074 BMW 5시리즈(6세대) 520d M 에어로다이나믹

점검일 : 2026-09-04

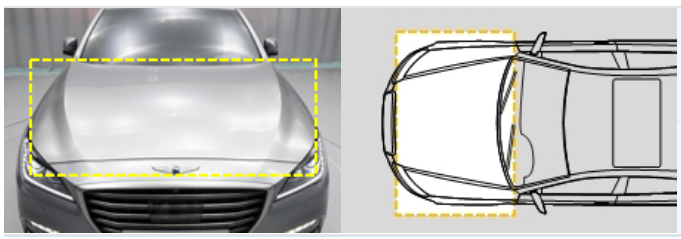
후드(본넷)

진단결과 고지항목 (붓터치가 있습니다.)

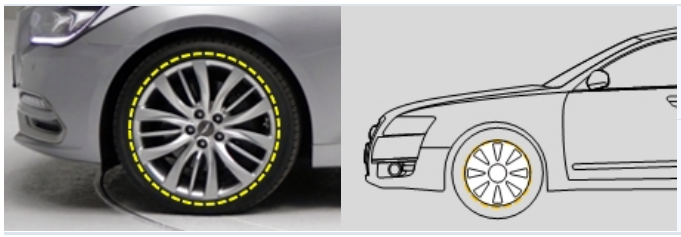
운전석 앞 휠

진단결과 고지항목 (스크래치가 있습니다.)

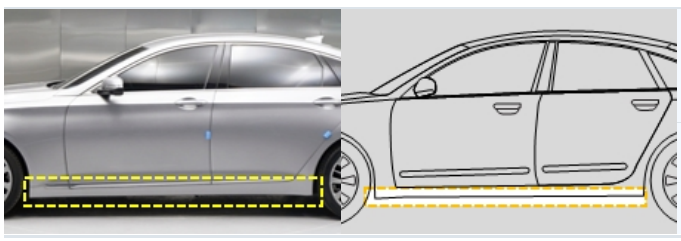
운전석 사이드실

진단결과 고지항목 (스크래치가 있습니다.)

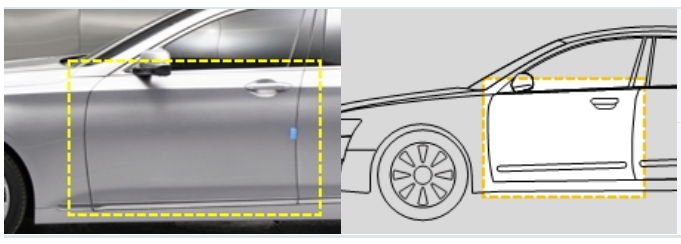
운전석 앞 도어(외부)

진단결과 고지항목 (붓터치가 있습니다.)

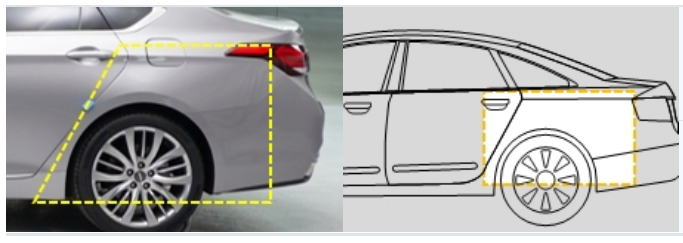
운전석 뒤 펜더

진단결과 **고지항목** (붓터치가 있습니다.)

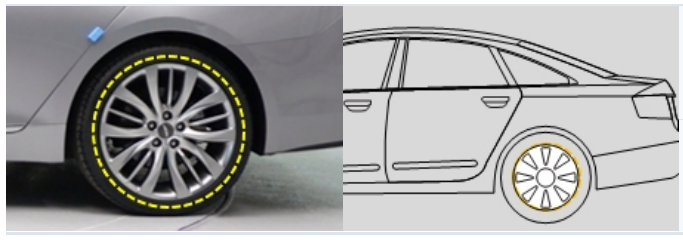
운전석 뒤 휠

진단결과 **고지항목** (스크래치가 있습니다.)

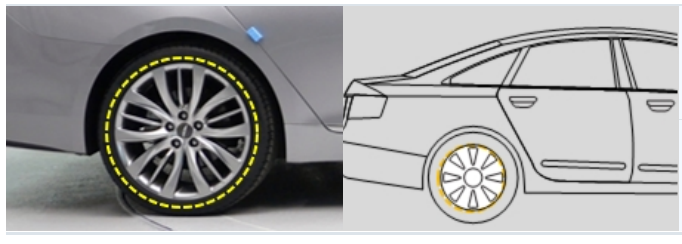
조수석 뒤 휠

진단결과 고지항목 (스크래치가 있습니다.)

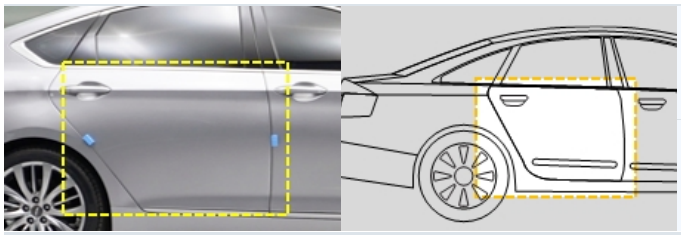
조수석 뒤 도어(외부)

진단결과 고지항목 (붓터치가 있습니다.)

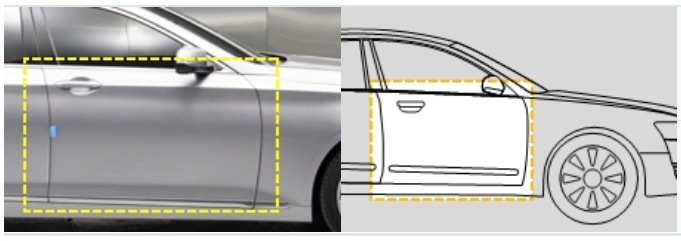
조수석 앞 도어(외부)

진단결과 고지항목 (붓터치가 있습니다.)

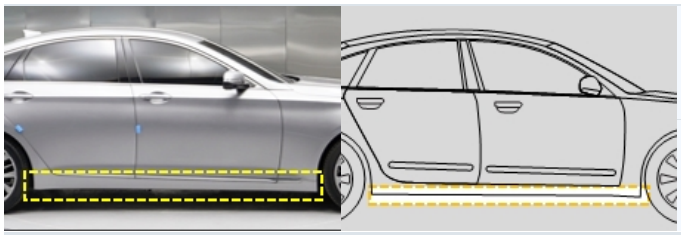
조수석 사이드실

진단결과 고지항목 (스크래치가 있습니다.)

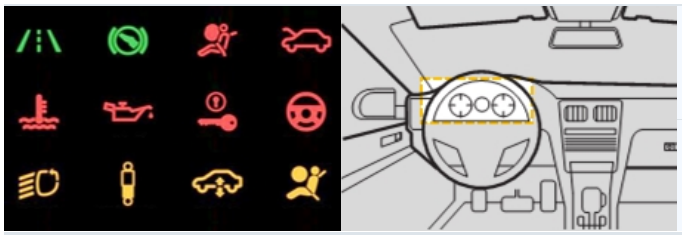
경고등

진단결과 양호

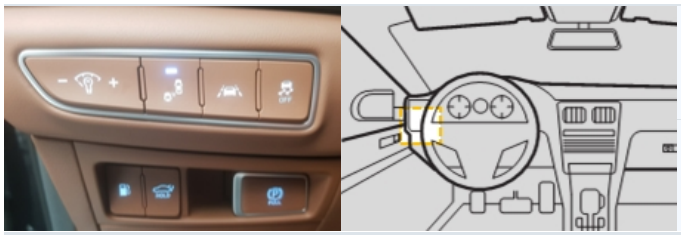
실내 각 스위치 점등

진단결과 양호

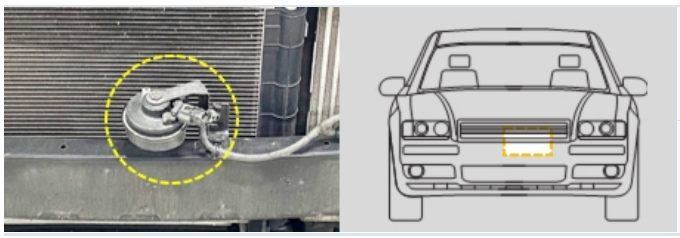
경음기(혼)

진단결과 양호

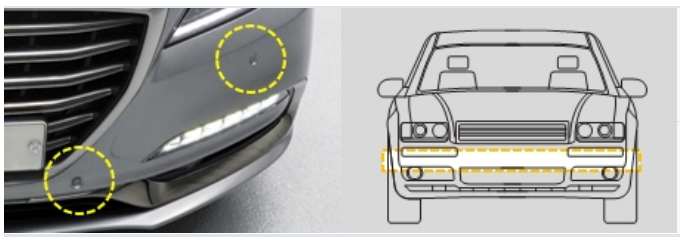
전방 경보장치

진단결과 양호

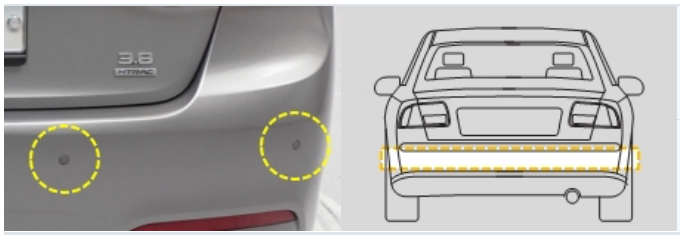
후방 경보장치

진단결과 양호

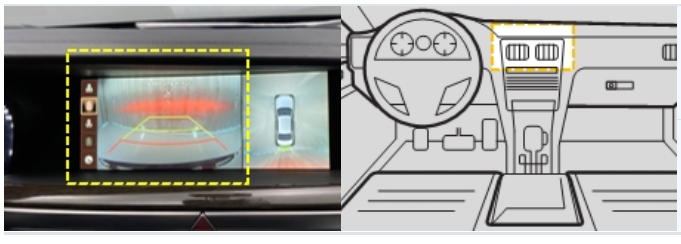
후방 카메라

진단결과 양호

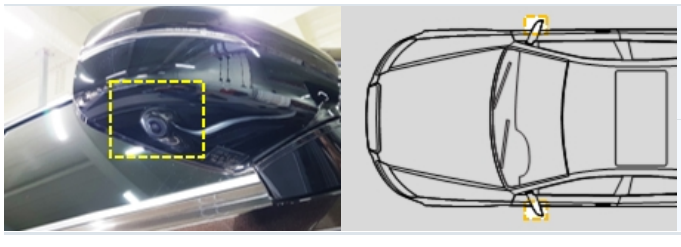
어라운드 뷰 모니터

진단결과 양호

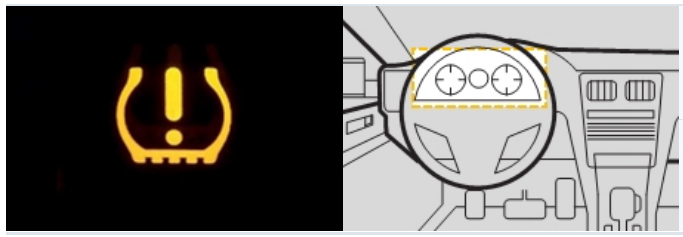
타이어 공기압력 모니터링 (TPMS)

진단결과 양호

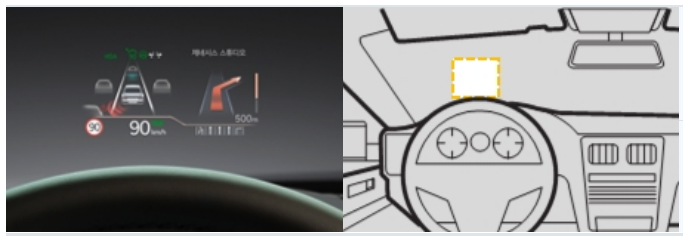
헤드업 디스플레이 (HUD)

진단결과 양호

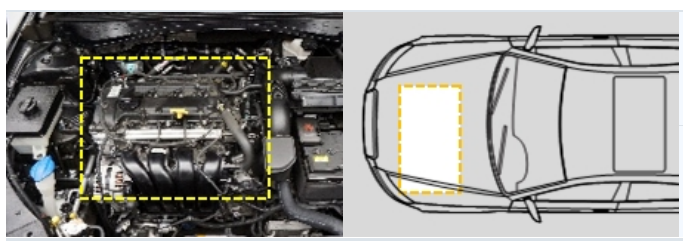
엔진

진단결과 양호

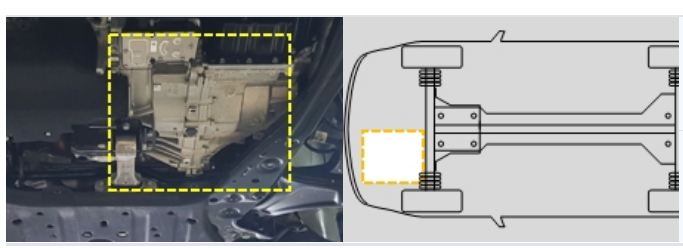
변속기

진단결과 양호

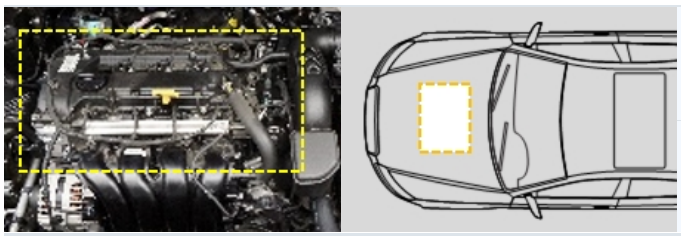
엔진 작동 상태(공회전)

진단결과 양호

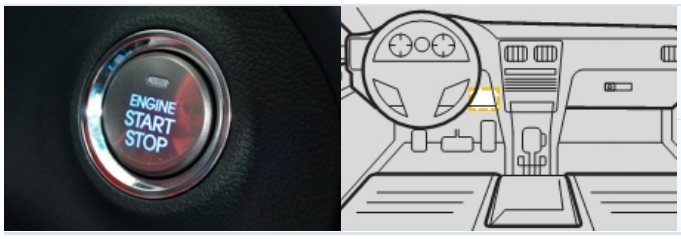
시동 모터

진단결과 양호

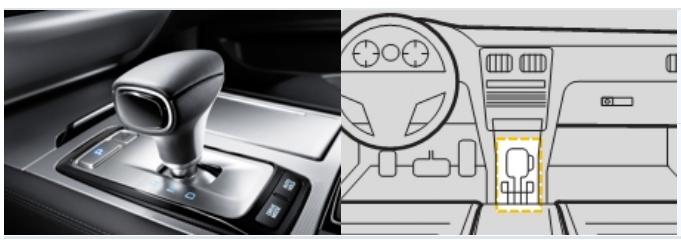
자동변속기 작동 상태(공회전)

진단결과 양호

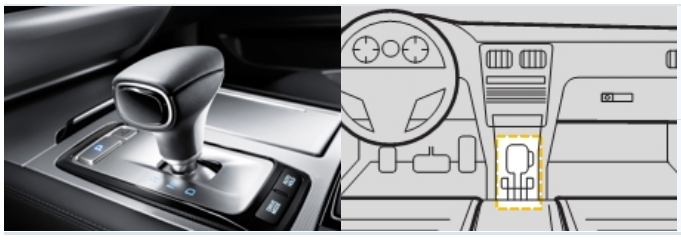
자동변속기 (A/T)

진단결과 양호

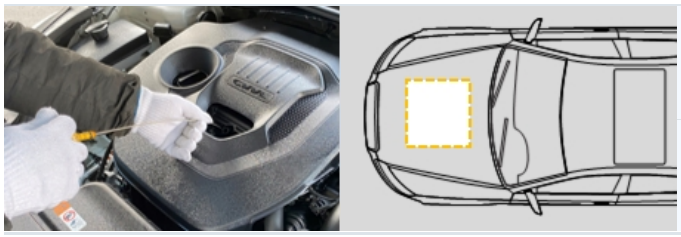
엔진오일 유량

진단결과 양호

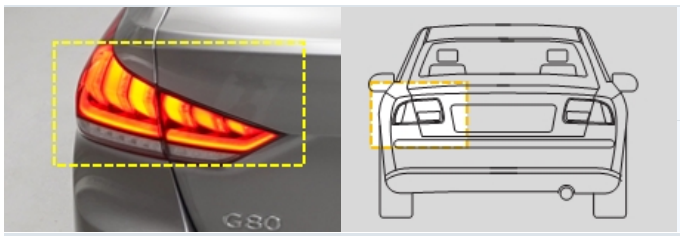
운전석 브레이크등

진단결과 양호

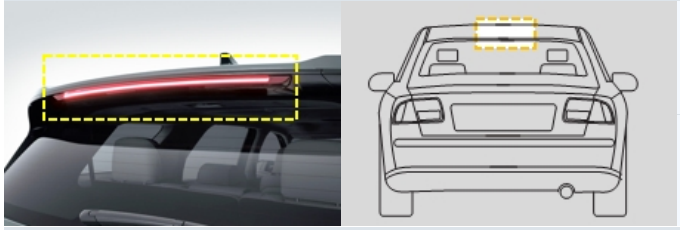
보조 브레이크등

진단결과 양호

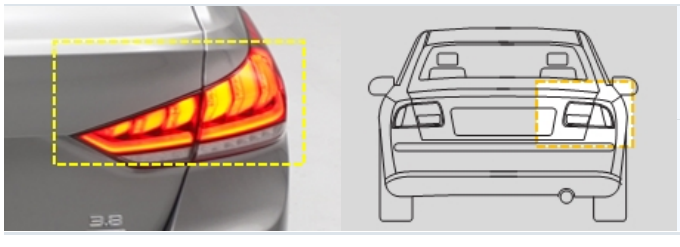
조수석 브레이크등

진단결과 양호

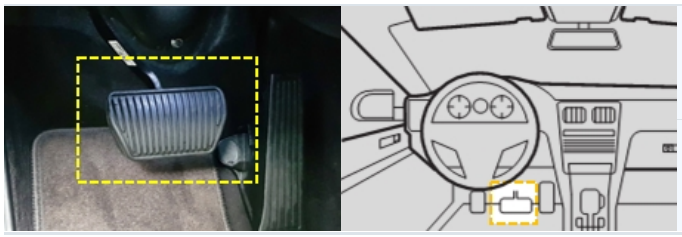
브레이크페달 작동 상태

진단결과 양호

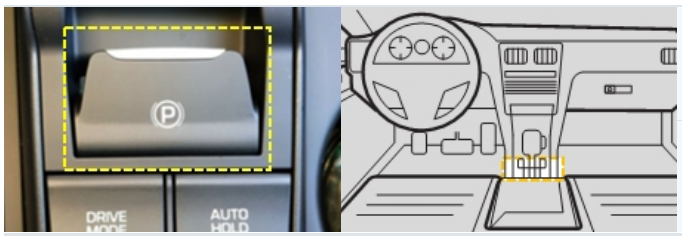
주차브레이크 작동 여부

진단결과 양호

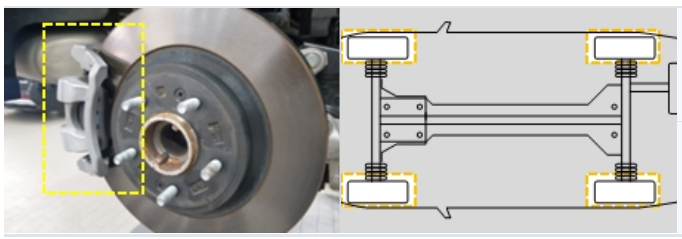
브레이크 패드 마모도

진단결과 양호

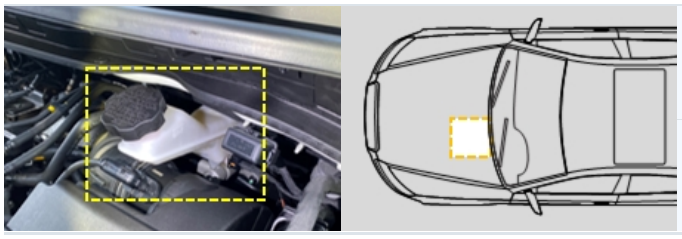
브레이크 마스터 실린더 오일 누유

진단결과 양호

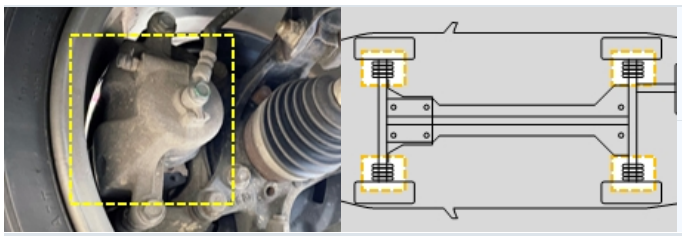
브레이크 오일 누유

진단결과 양호
