RQI 리본카 품질 점검 결과 리포트

AR2611-25175800

66어0277 아이오닉 6 롱레인지 2WD 익스클루시브

점검일 : 2026-11-25

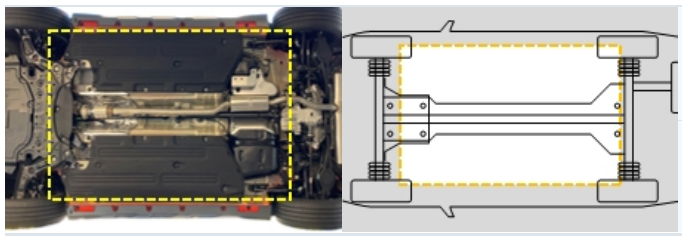
플로어 패널

진단결과 양호

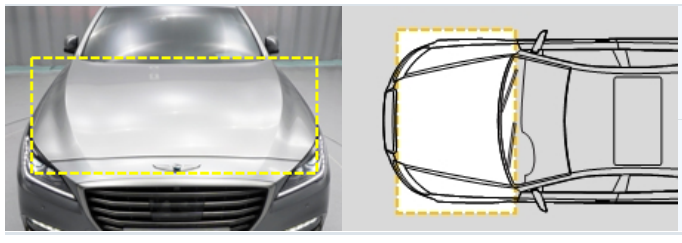
후드(본넷)

진단결과 고지항목 (생활 스크래치 있으나 사용상 이상 없습니다.)

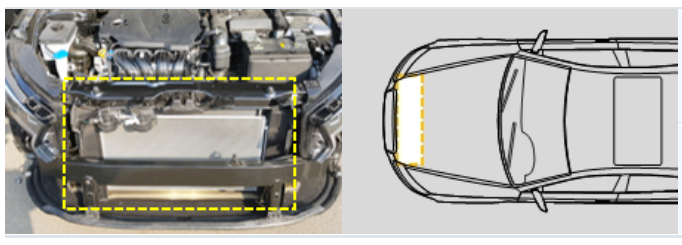
라디에이터 고정 패널

진단결과 양호

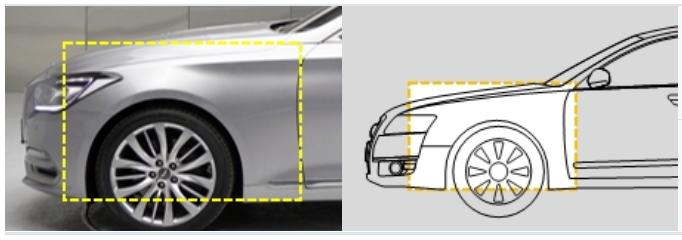
운전석 앞 펜더

진단결과 양호

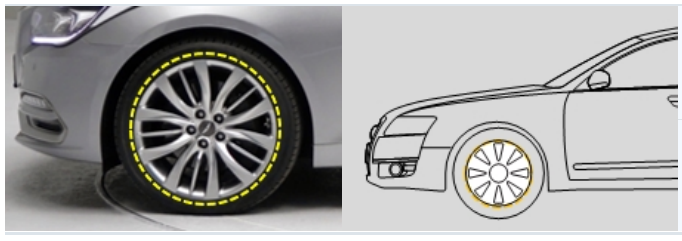
운전석 앞 휠

진단결과 양호

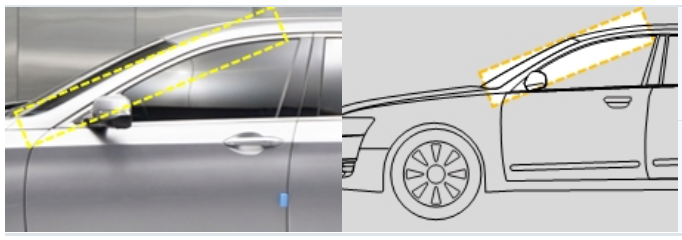
운전석 A 필러(외부)

진단결과 양호

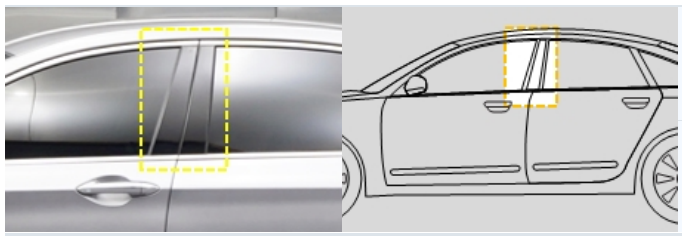
운전석 B 필러(외부)

진단결과 양호

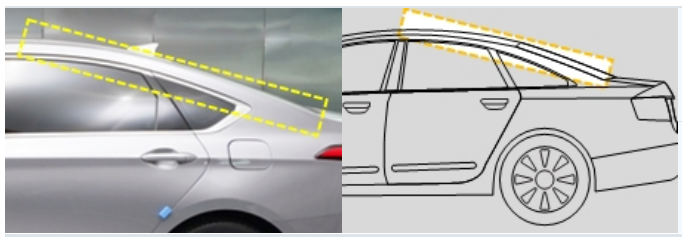
운전석 C 필러(외부)

진단결과 양호

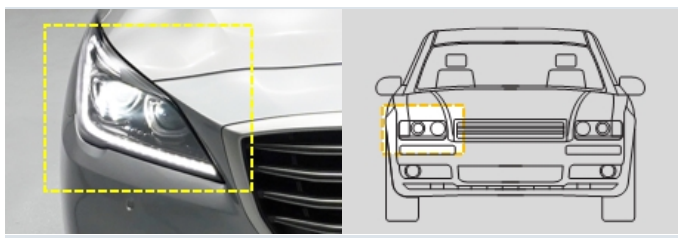
조수석 전조등

진단결과 양호
