RQI 리본카 품질 점검 결과 리포트

AR2611-13124020

210조5310 벤츠 E클래스(5세대) E250 익스클루시브

점검일 : 2026-11-09

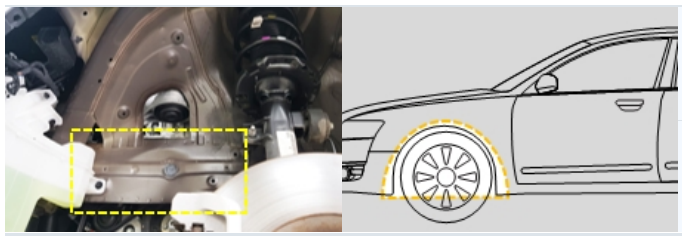
운전석 앞 사이드 멤버

진단결과 양호

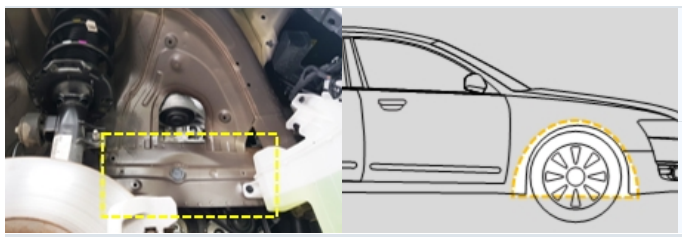
조수석 앞 사이드 멤버

진단결과 양호
