리본카 품질 점검 결과 리포트

AR2609-14180130

270조2173 신형쏘렌토 하이브리드(MQ4) 1.6 HEV 4WD 시그니처

점검일 : 2026-09-14

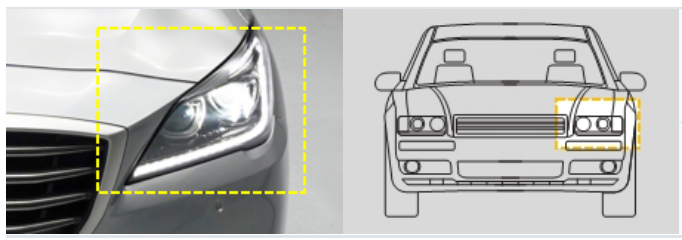
운전석 전조등

진단결과 고지항목 (사용감이 있습니다.)
